Ereignisdokumentation 2021

für den Forsttechnischen Dienst für Wildbach- und Lawinerverbauung

Bundesministerium für Landwirtschaft, Regionen und Tourismus

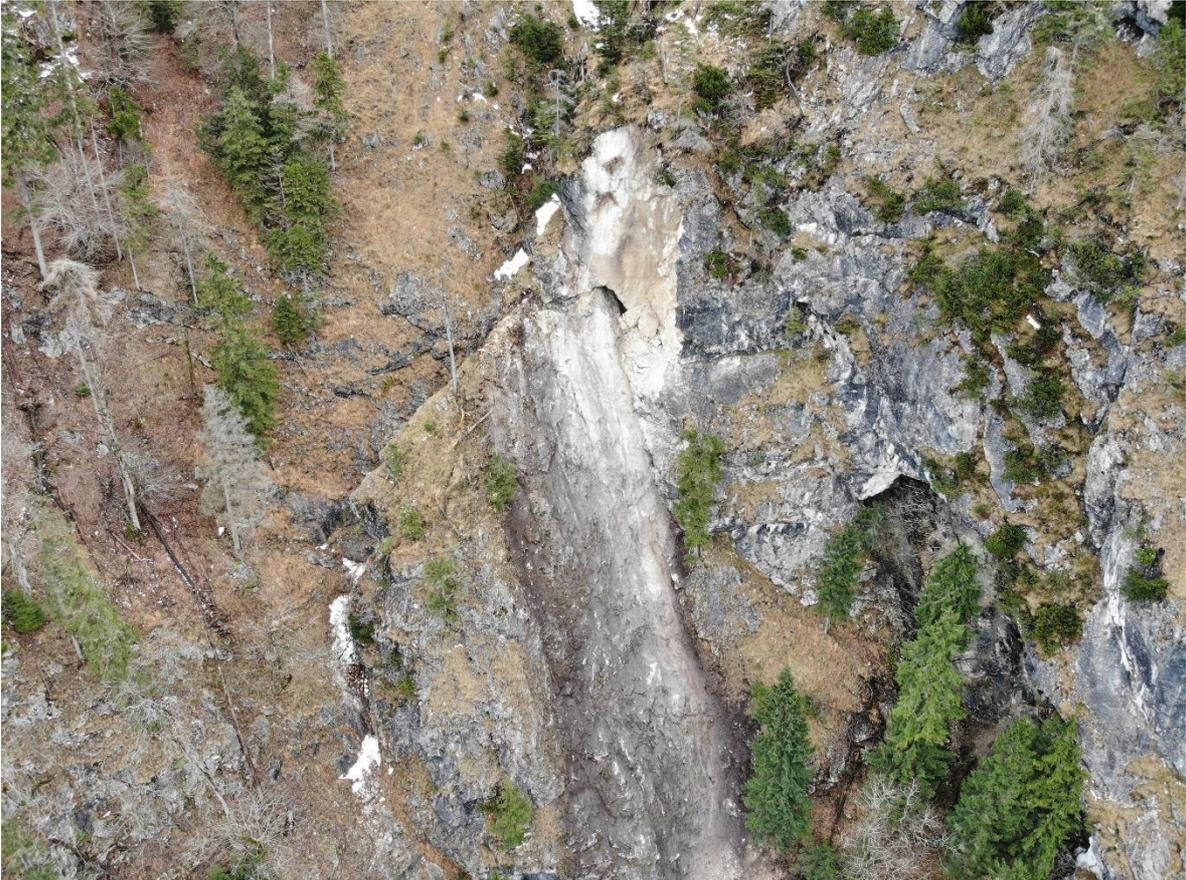
Am 01.02.2021 kam es um ca. 13:40 Uhr im Ortsteil Weißenbach in der Gemeinde Steinbach am Attersee zu einem Felssturz. Es lösten sich vermutlich durch Frost/Tauwechsel ca. 1.500 – 2.000 m³ Gesteinsmaterial von einem Felskopf in etwa 780 m Seehöhe. Die Gesteinsmassen glitten auf einer sehr steilen Gleitbahn etwa 60 Höhenmeter ab und teilten sich dann auf. Ein Großteil rutschte lawinenartig in den "Schuttlawinengraben Nord", wobei nach dem Überwinden einiger Felsstufen große Teile in diesem Graben oberhalb des Nikolosteiges zum Liegen kamen. Trotzdem querten noch zahlreiche größere Blöcke den Nikolosteig und wurden teilweise durch bestehende Verbauungen der WLW (Stahlschneebrücken, 750/1.000 kJ Steinschlagschutznetze) aufgehalten. 5 Einzelblöcke, jeweils mehr als 2 m³ groß, durchschlugen die Verbauungen und schlugen im Bereich der Fahrbahn der Seeleitenbundesstraße auf bzw. rollten teilweise noch in den Attersee. Der größte dieser Einzelblöcke auf der B 152 hat ein Ausmaß von 4,5 m³, ein Block im See konnte noch nicht vermessen werden, könnte aber über 7-8 m³ haben. Die Fahrbahn inkl. Geländer und Leitplanken wurde in diesem Bereich schwer beschädigt bzw. zerstört. Ein Teil der Gesteinsmassen rollte schon etwa 60 Höhenmeter unterhalb der Abbruchstelle in eine weiter südlich gelegen Runse und blieb zum Großteil in den Verbauungen der WLW liegen. Ein Stein mit einer Größe von etwa 2,4 m³ durchschlug die Verbauungen und kam erst unmittelbar auf der Seeleitenbundesstraße zu liegen, wobei sich der Stein in 2 Teile teilte. Nur ca. 15 m weiter südlich dieses Einschlages befindet sich ein Wohnhaus. Bei diesem Einzelblock wurden bei ersten Erhebungen direkt oberhalb der Bundesstraße Sprunghöhen von ca. 6,5 m und Sprungweiten bis zu 30 m festgestellt.

Abbildung 24: Abbruchstelle des Felssturzes

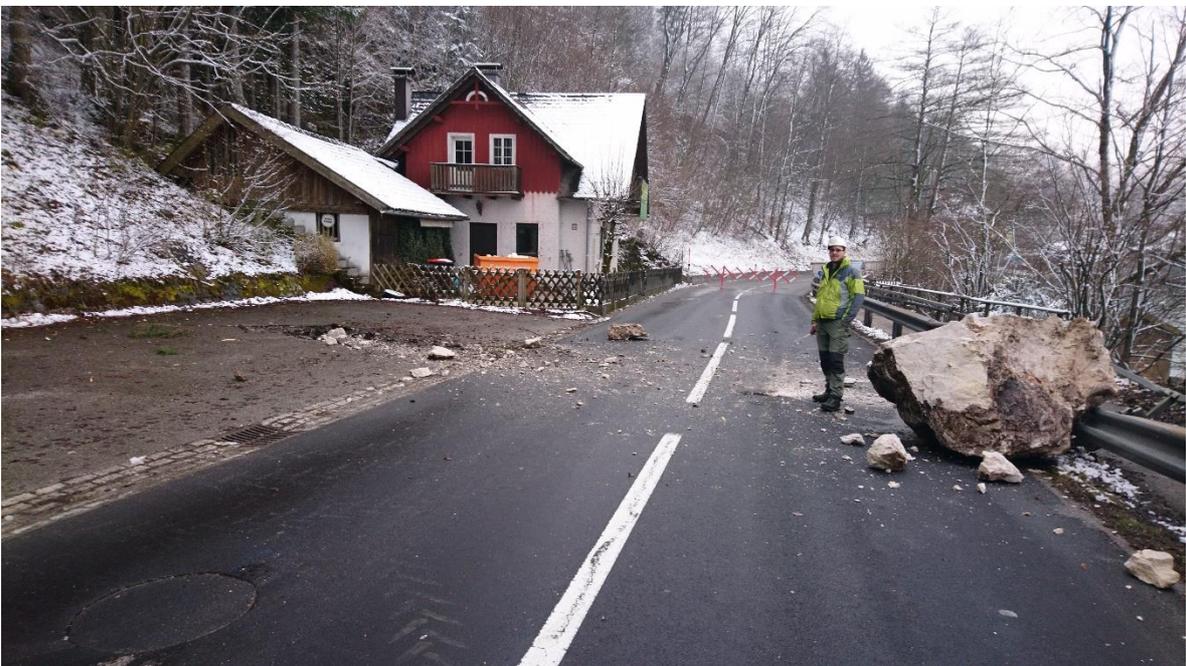
Durch die Streuung der abgestürzten Gesteinsmassen war die Seeleitenbundesstraße auf einer Länge von 200 m (Str.Km. 18,0-18,2) betroffen. Befliegungen mittels Hubschrauber (Landesgeologie) am Ereignistag sowie Drohnenbefliegungen am Folgetag (MJP, Gmunden) zeigten, dass im Bereich der Abbruchstelle bzw. in der Gleitbahn unterhalb noch erhebliches Potenzial für weitere Ereignisse besteht. Am Mittwoch, den 03.02.2021 wurde durch das Büro MJP, Gmunden, eine genauere Ereignisdokumentation und anschließende Ereignissimulation durchgeführt. Am Donnerstag, den 04.02.2021 wurde eine weitere Drohnenbefliegung mittels Laserscaneinheit durchgeführt.

Abbildung 25: Einschlagstelle und Reststück eines Einzelblockes auf der Fahrbahn der Seeleitenbundesstraße

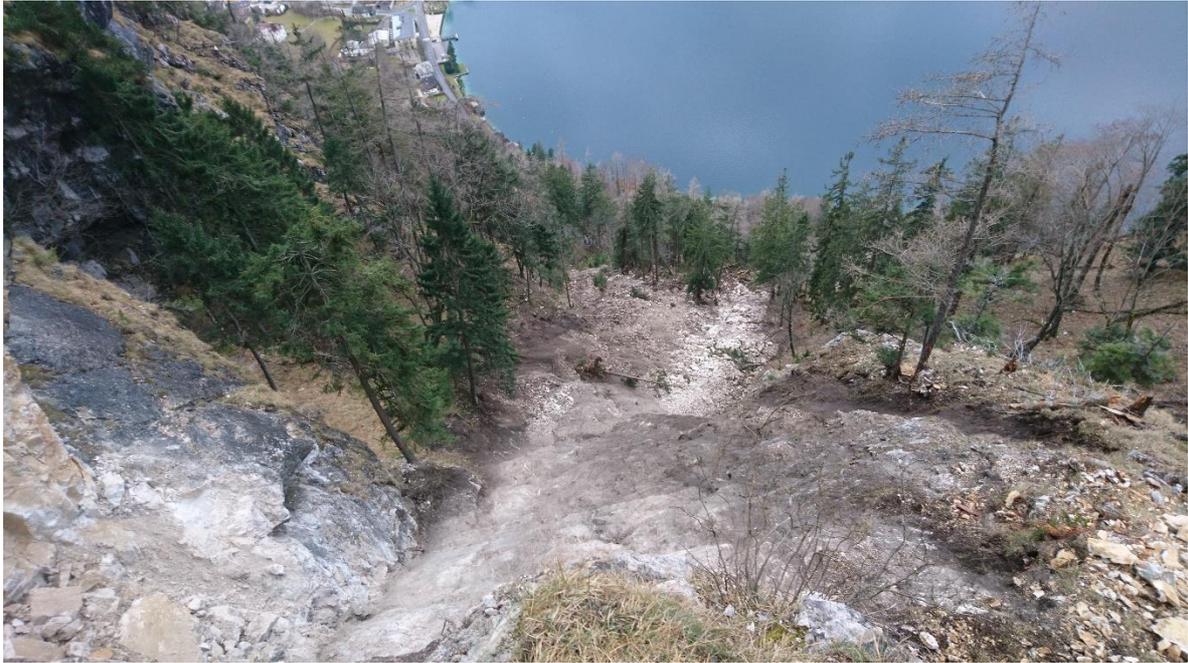
Abbildung 26: Sturzbahn unmittelbar unterhalb der Ausbruchsstelle

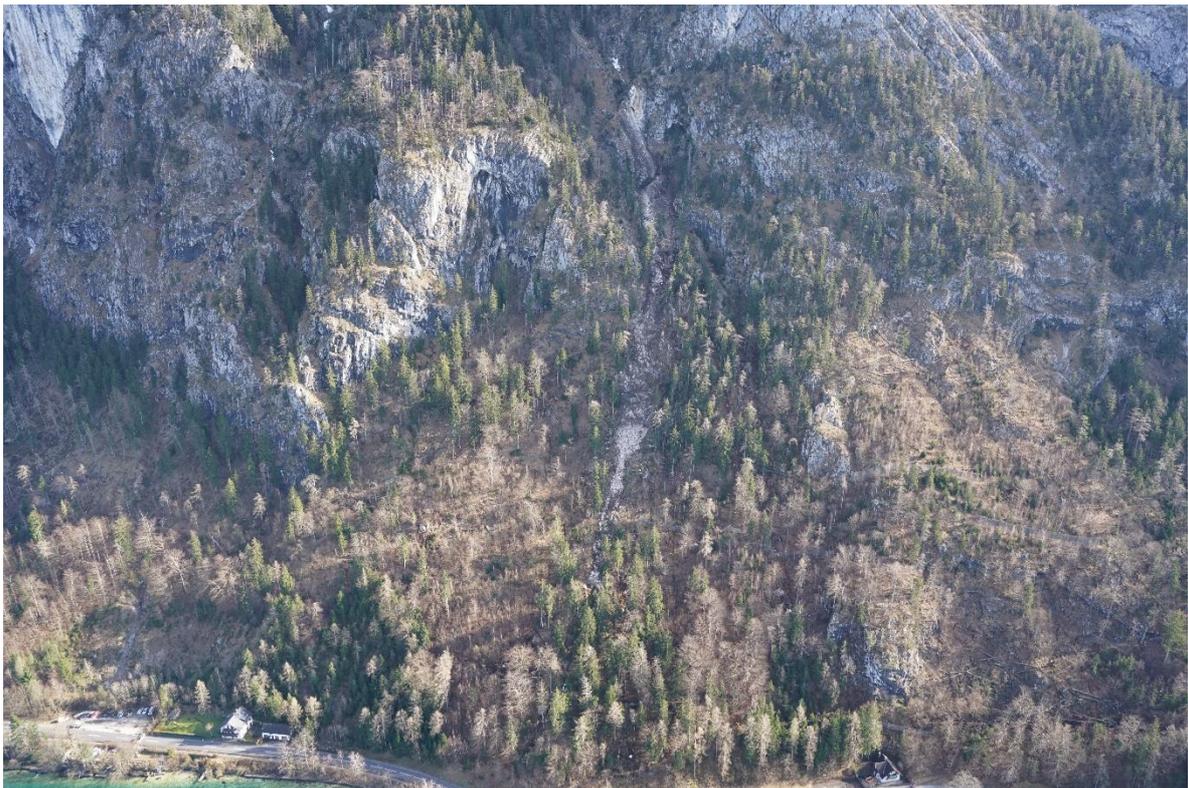
Abbildung 27: Sturzbahn des Felssturzes in Bildmitte. Betroffene Fläche ca. 3,4 ha

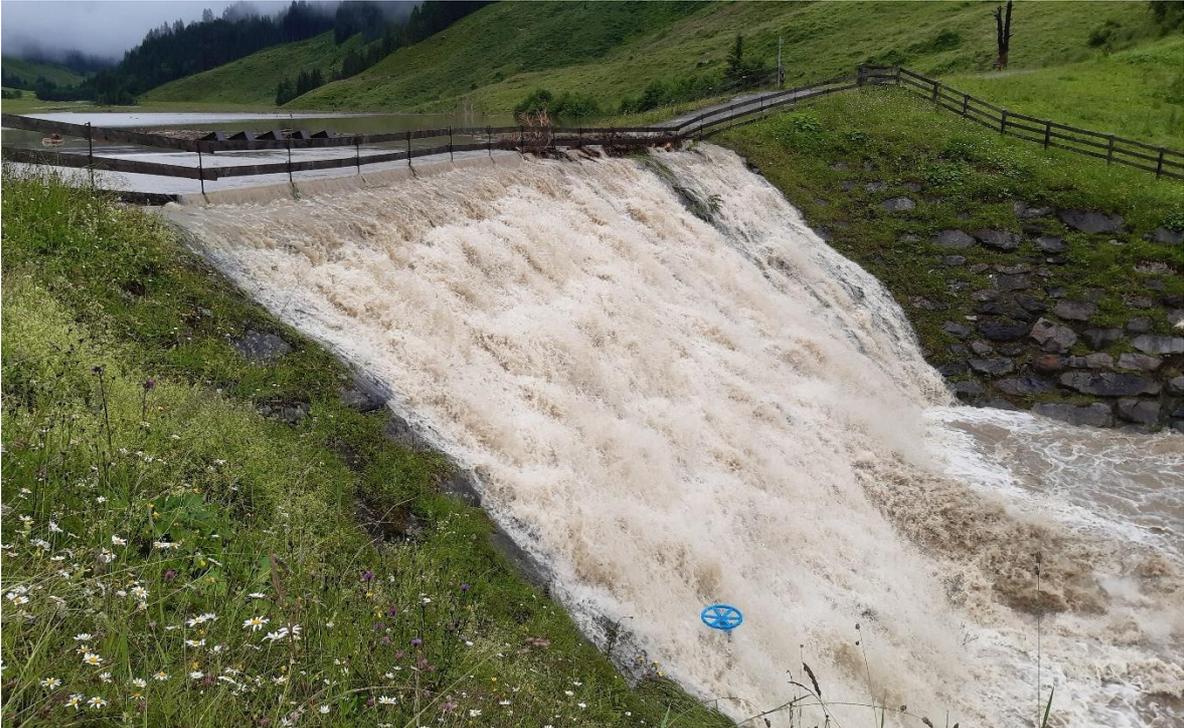
Ca. 50 jährliches Hochwasser; nach intensiven Regenfällen über drei Tage; in den Morgenstunden des 18.07.2021 war das Retentionsbauwerk vollständig gefüllt und die HW-Entlastung ist komplett angesprungen. Das HQ wurde mit rund 35 m³/s geschätzt. Es kam entlang der ungesicherten Bachstrecken unterhalb der Retentionsanlage zu massiven Seitenerosionen. Das Geschiebe ist dann am Schwemmkegelgerinne massiv aufgelandet und hat stellenweise zu Überbordungen und Ausuferungen geführt. Durch die sehr lang anhaltende Hochwasserführung kam es auch im Unterlaufbereich zu massiven Erosionsschäden. Zwei Brücken waren akut gefährdet (unterspülte bzw. hinterspülte Brückenwiderlager). Personenschäden waren keine zu verzeichnen. Akut gefährdet waren eine Hotelanlage, zwei Wohnhäuser, ein landwirtschaftliches Anwesen und ein Campingplatz. Im Mündungsbereich zum Gerlosbach kam es ebenfalls zu Geschiebeauflandungen, die jedoch auf Grund der Hochwasserführung des Gerlosbaches keine Probleme für den Gerlosbach darstellten, sondern lediglich für den Schönachbach selbst.

Abbildung 35: Abfluss über die Hochwasserentlastung des Retentionsbauwerkes

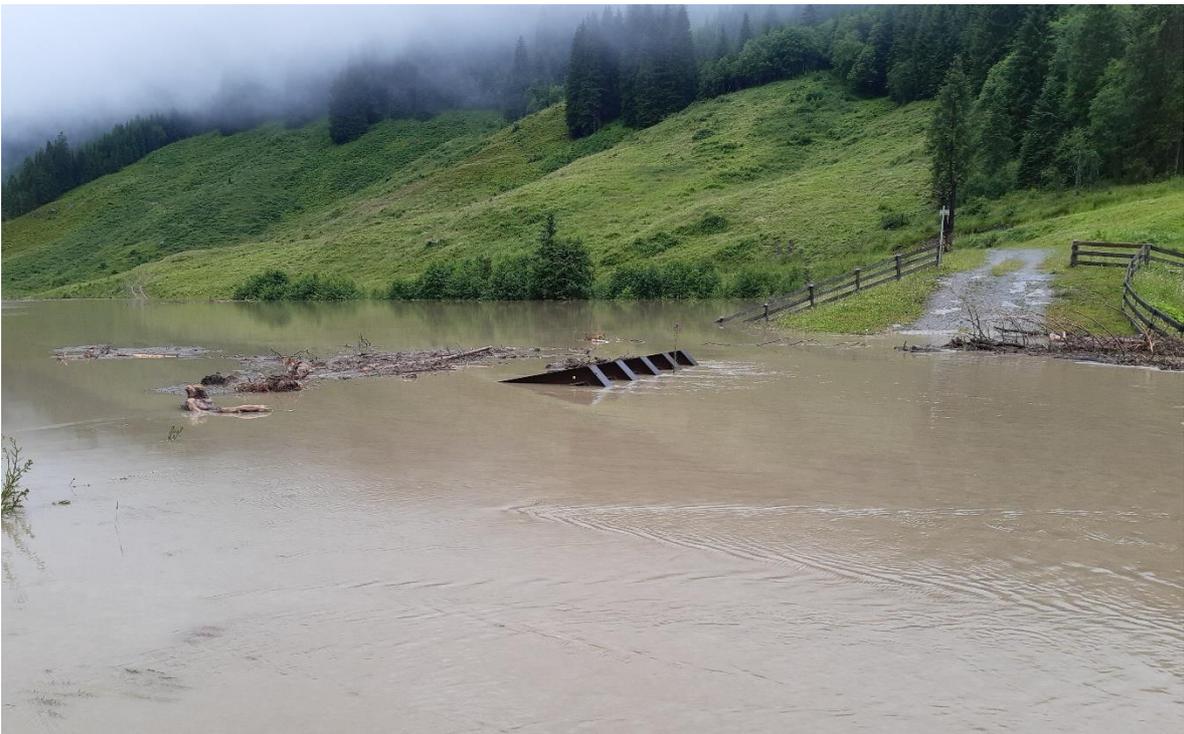
Abbildung 36: Eingestauter Rechen des Retentionsbauwerkes

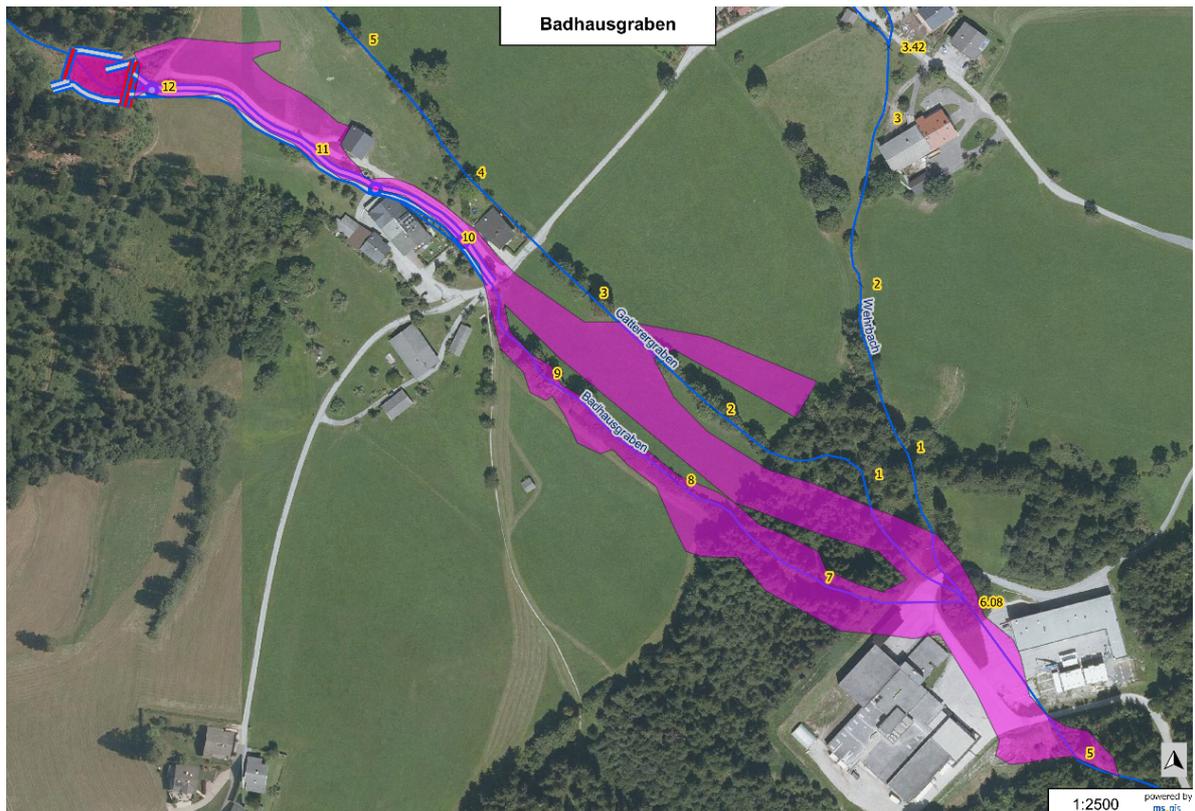
Abbildung 41: Überflutungsflächen Badhausgraben. Darstellung nicht maßstäblich

Insgesamt sind nur sehr geringe Schäden, hauptsächlich an der Oberflächengestaltung, zu verzeichnen. Nur in das erste Gebäude in der Falllinie (Scheune) ist Wasser eingedrungen. Das Geschieberückhaltebecken konnte größere Schäden verhindern. Die Brücke bei der Zufahrt zum Gasthof Badhaus wurde verklemt und beschädigt. Im Gewerbegebiet beschränkten sich die Schäden auf die Fassaden der Gebäude.

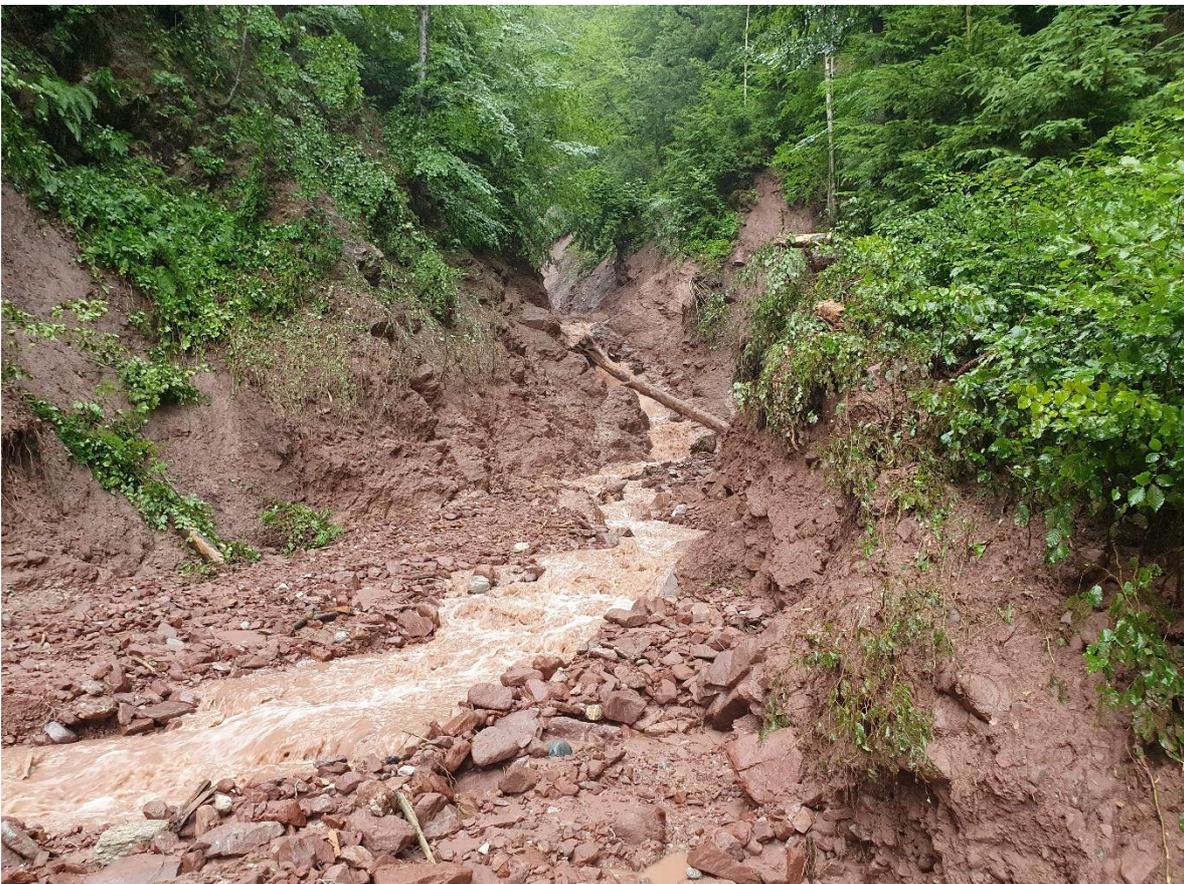
Abbildung 61: Tiefen- und Seitenerosion im Mittellauf

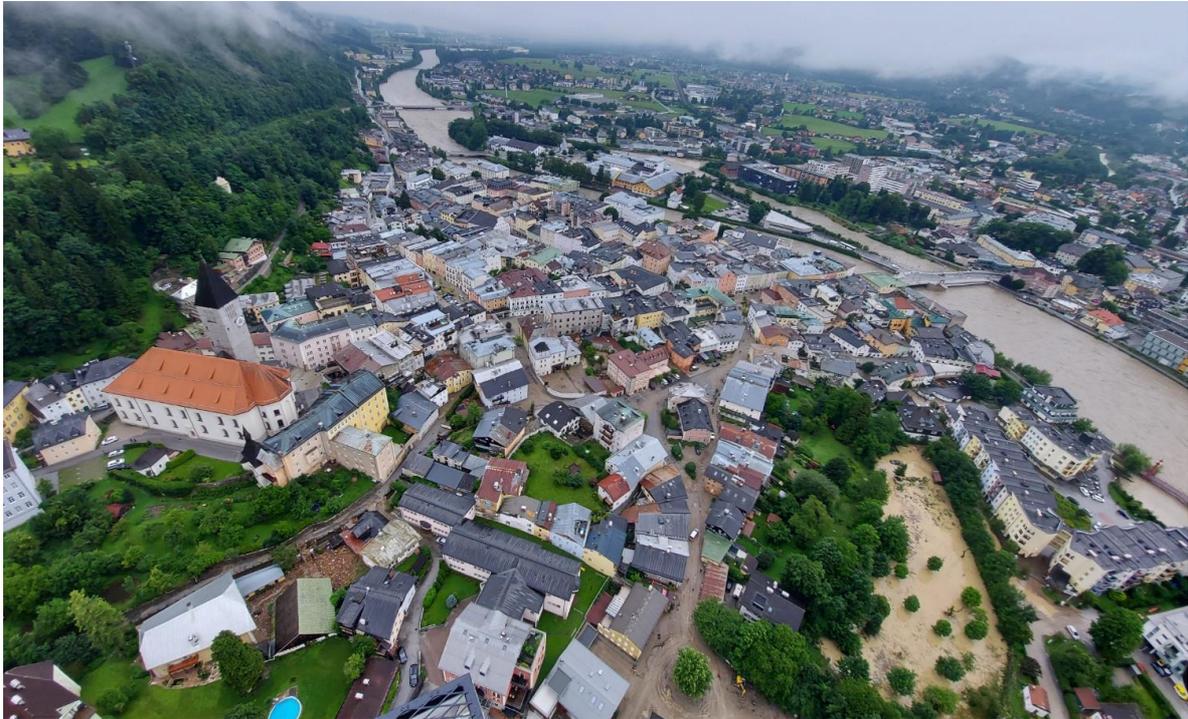
Die größten Schäden entstanden beim Kotbach in der Altstadt Hallein. Durch den mächtigen Wasseranfall kam es ab hm 5,5 zum Austritt aus dem Gerinne und die Hochwassermassen fluteten einen großen Teil der Stadt (>50 Gebäude). Zwei Tiefgaragen wurden komplett geflutet. Im Zuge des Hochwasserabflusses kam es zu einem Mittransport von mehreren PKWs. Das Wasser erreichte an manchen, engeren Bereichen Abflusshöhen von bis zu 1,60 m. Die Wassermassen flossen die Augustinergasse bis zum oberen Markt, wo sich das Wasser teilte. Orographisch links flossen die Hochwassermassen durch die Altstadt (unterer Markt – Justin-Robert-Platz – Mathias-Bayrhamer-Platz – Sigmund-Thun-Straße -> Salzach und Nebengassen siehe Karte). Hier entstanden viele Schäden an Gebäuden. Zahlreiche Keller wurden geflutet und Außengarnituren von Geschäften und Restaurants wurden weggeschwemmt. Der orographisch rechte Ausbruch floss größtenteils in Richtung Salzberghalle (Edmund-Molnar-Platz – Gampertorplatz – Dorektstraße –

Abbildung 75: Stadt Hallein Befliegung 18.07.2021

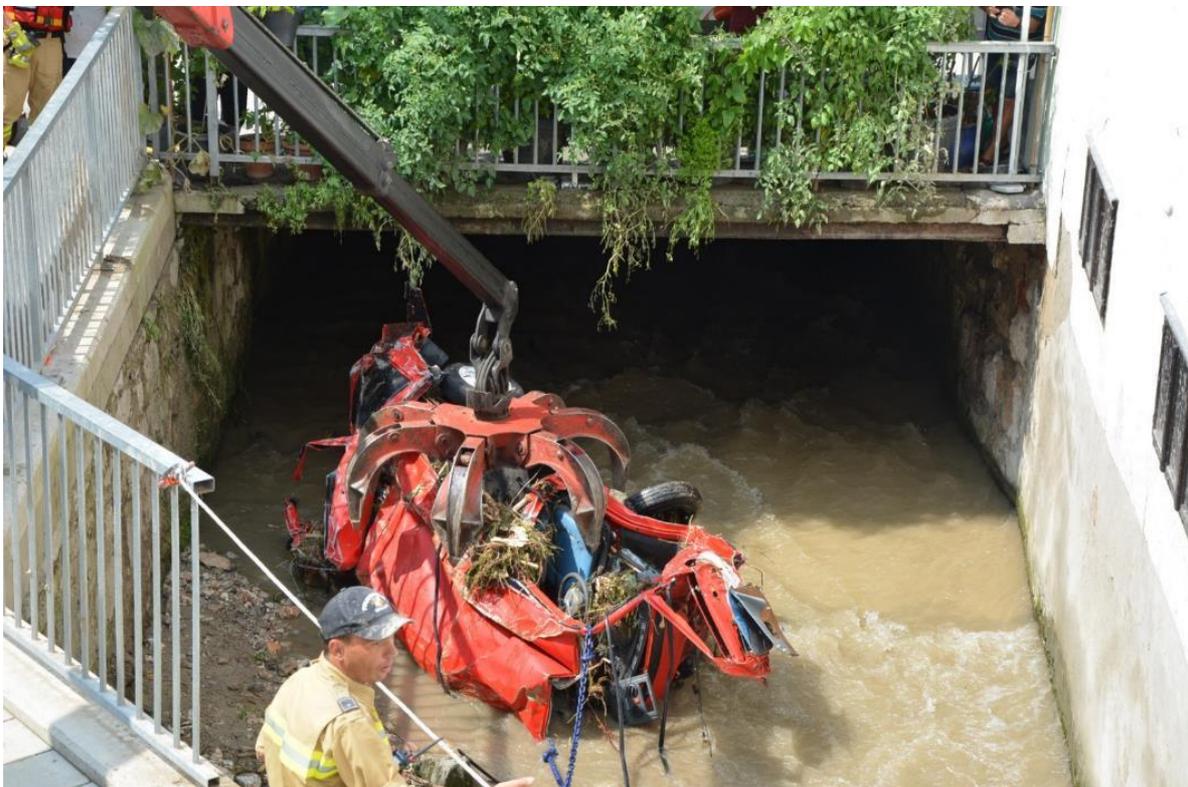
Drei Autos, die neben dem Kotbach (unterhalb der alten historischen Wehr) geparkt haben, wurden vom Wasser mitgerissen (Augustinergasse 1a – 4). Zu diesem Zeitpunkt ist der Kotbach bereits großflächig über die Ufer getreten. Eines der Fahrzeuge wurde vom Wasser den Molnar-Platz hinuntergespült und blieb dort liegen, die anderen beiden riss der Bachlauf mit sich mit. Diese beiden Fahrzeuge wurden durch die Hochwassermassen bis zum Brückenbauwerk der Oberhofgasse mitgerissen und kamen dort vorerst zum Stillstand. Nach einem Versuch die Autos zu entfernen, entglitt dem Bagger das erste Fahrzeug und beide wurden bis ca. hm 2.5 (unter Florianiplatz 9) mitgerissen und kamen dort im überbauten Gerinnebereich zu liegen. Eine Bergung der zerstörten Autos erfolgte in den nächsten Tagen. Auf Fotos ist deutlich ersichtlich, dass der Kotbach bereits vor der „Autoverklauung“ über die Ufer getreten ist.

Abbildung 76: Verklauerte Autos im Bereich Florianiplatz 9 (Quelle: Freiwillige Feuerwehr Hallein)

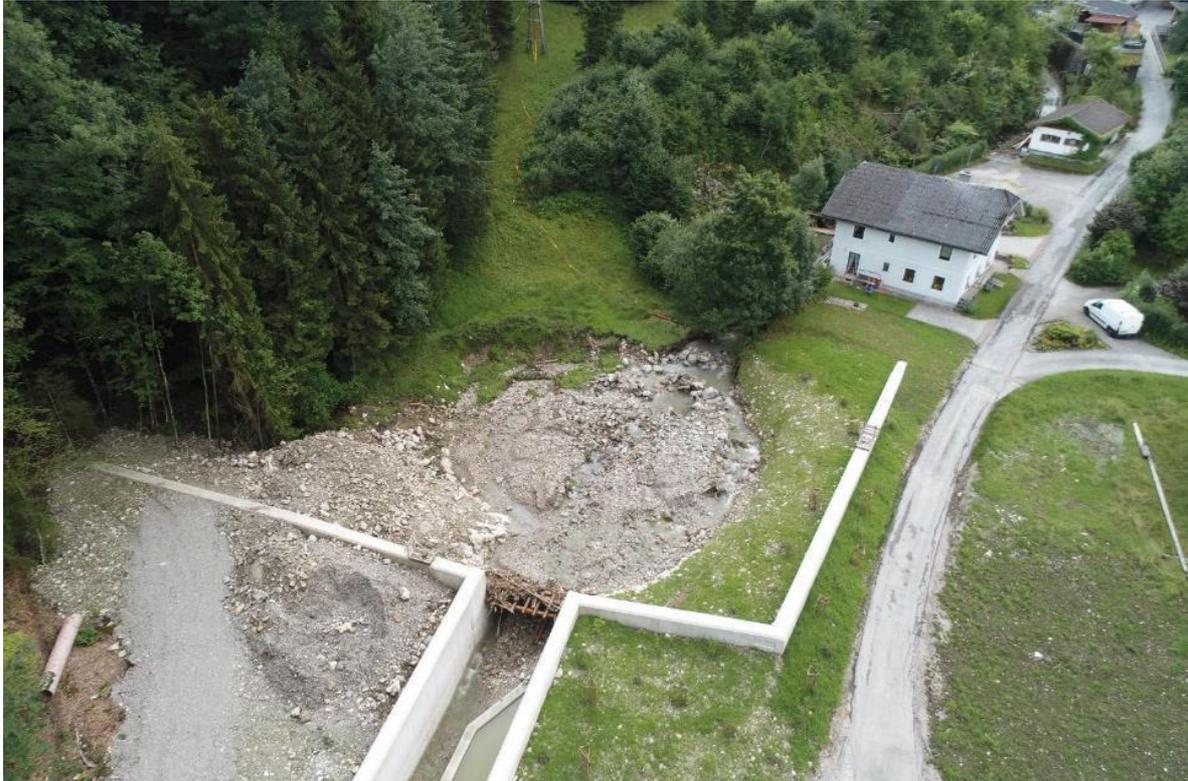
Abbildung 77: Kotbach hm 16 – Wildholzfilter. Volle Wirksamkeit und Rückhalt von Wildholz inkl. Schadgeschiebe

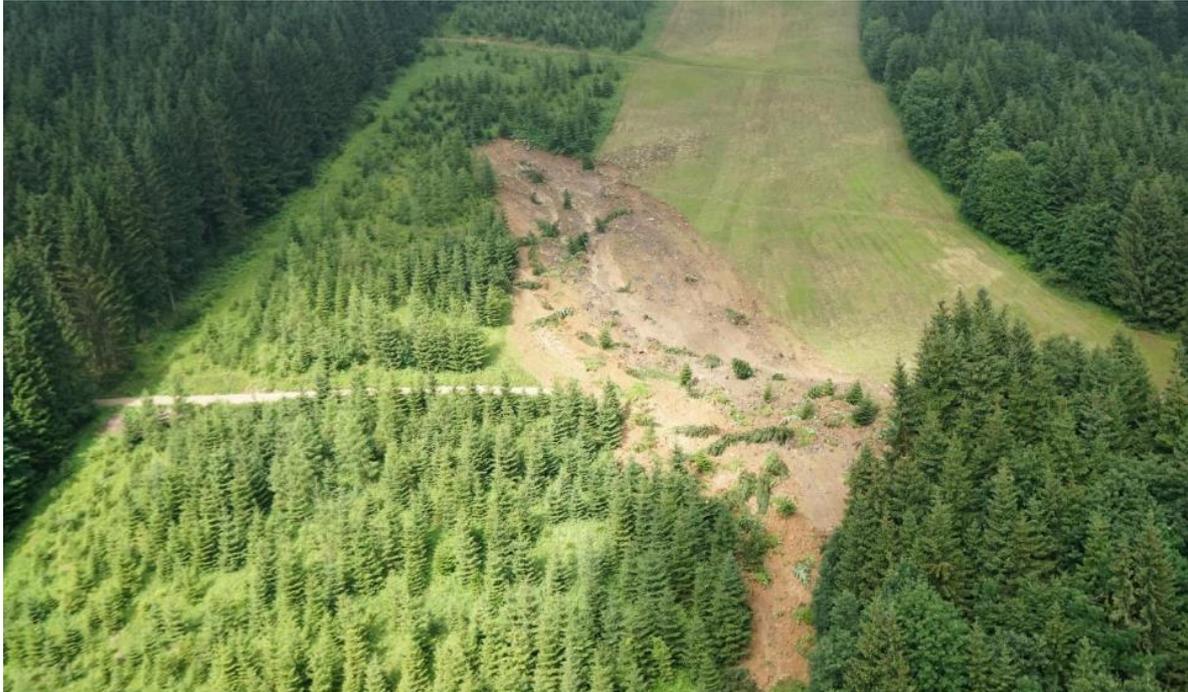
Der Raingraben ist das südlichste Teileinzugsgebiet des Kotbaches. Im Oberlauf bei hm 32,5 kam es zu einer Rutschung in das Bachbett mit einem Ausmaß von 100 x 25 m. Dieser Prozess führte zu einem Murgang. Bei hm 27,5 kam es zu einem Austritt aus dem Gerinne, 100 m unterhalb verkleuste die Brücke vor der Plaicksiedlung. Bei vier Gebäuden wurde der Keller geflutet, bei einem Objekt kam es zu Schäden im Erdgeschoss.

Abbildung 79: Raingraben Oberlauf - Schipiste Bad Dürnberg – Osthang. Hangrutschungen im Oberlauf des Raingrabenes

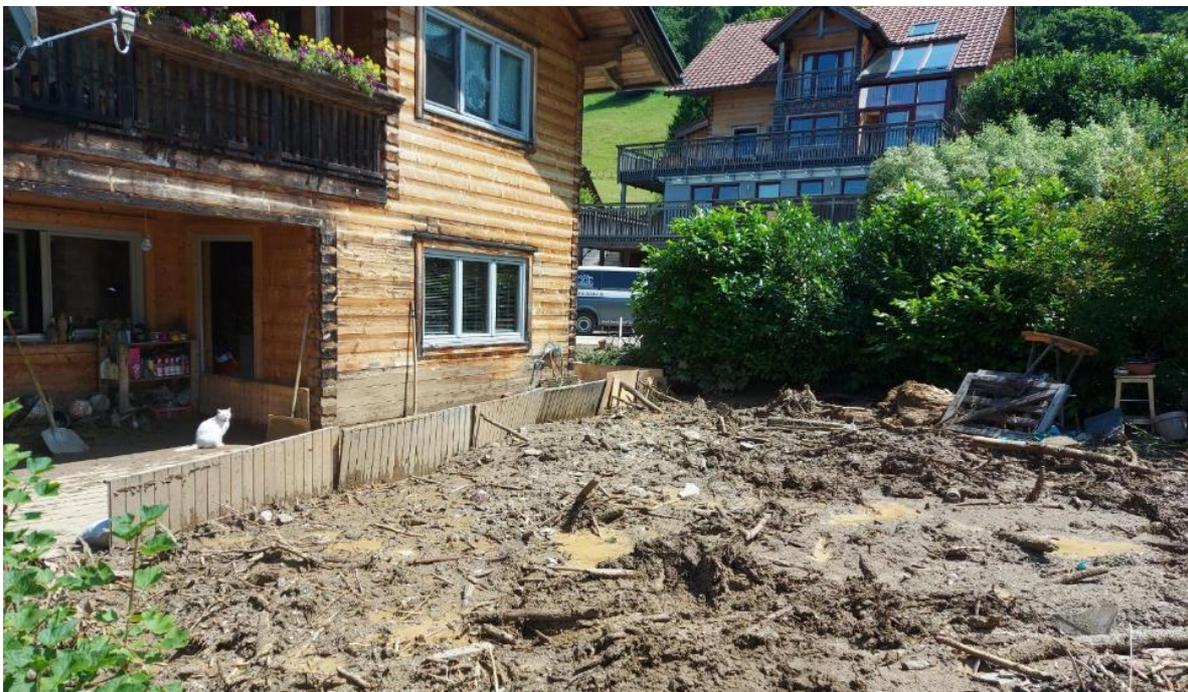
Abbildung 80: Raingraben Oberlauf - Murgang im Ortsteil Plaike (Bad Dürnberg). Schäden im Wohnobjekt durch Murgang

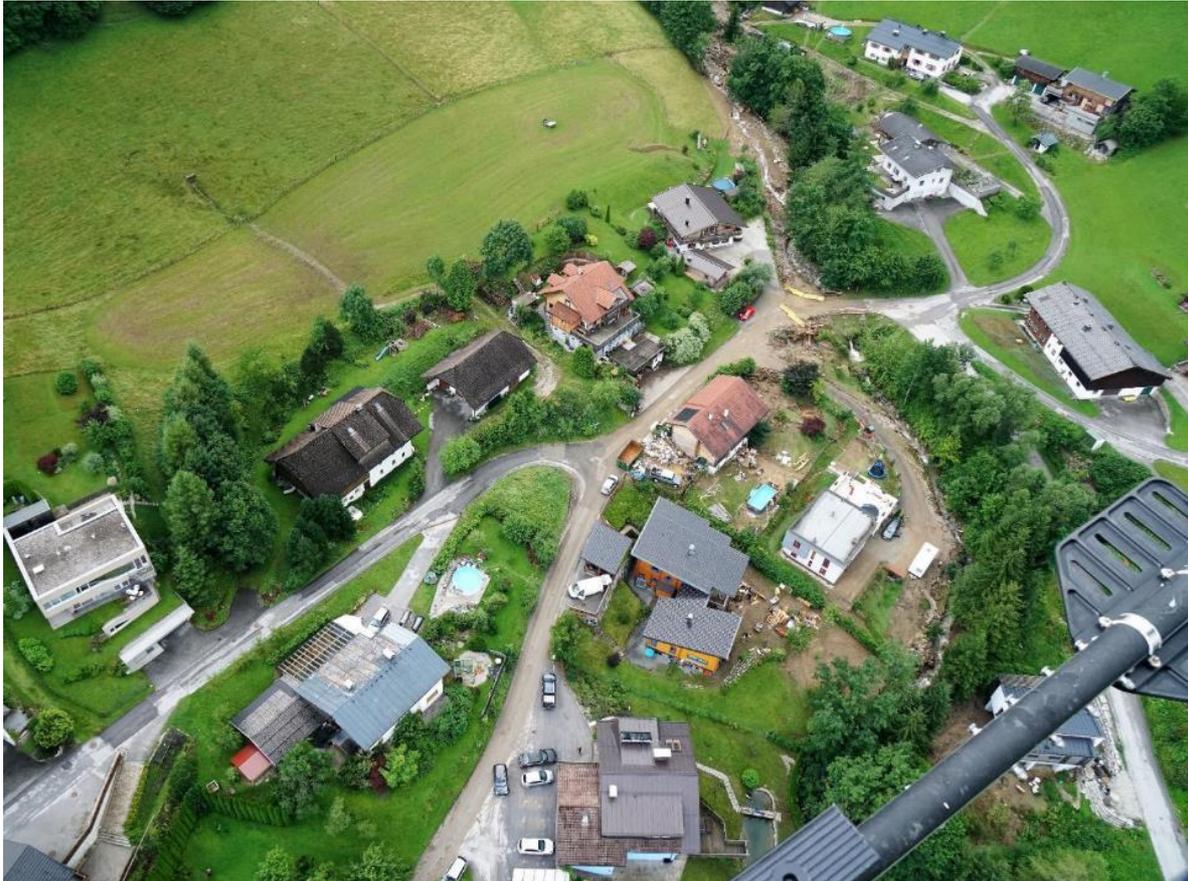
Abbildung 81: Raingraben Oberlauf (hm 26,0) - Murgang im Ortsteil Plaike (Bad Dürnberg). Verklammerung des Brückendurchlasses – Murgangausbruch orographisch rechtseitig. Hauptschäden an 4 Wohnobjekten

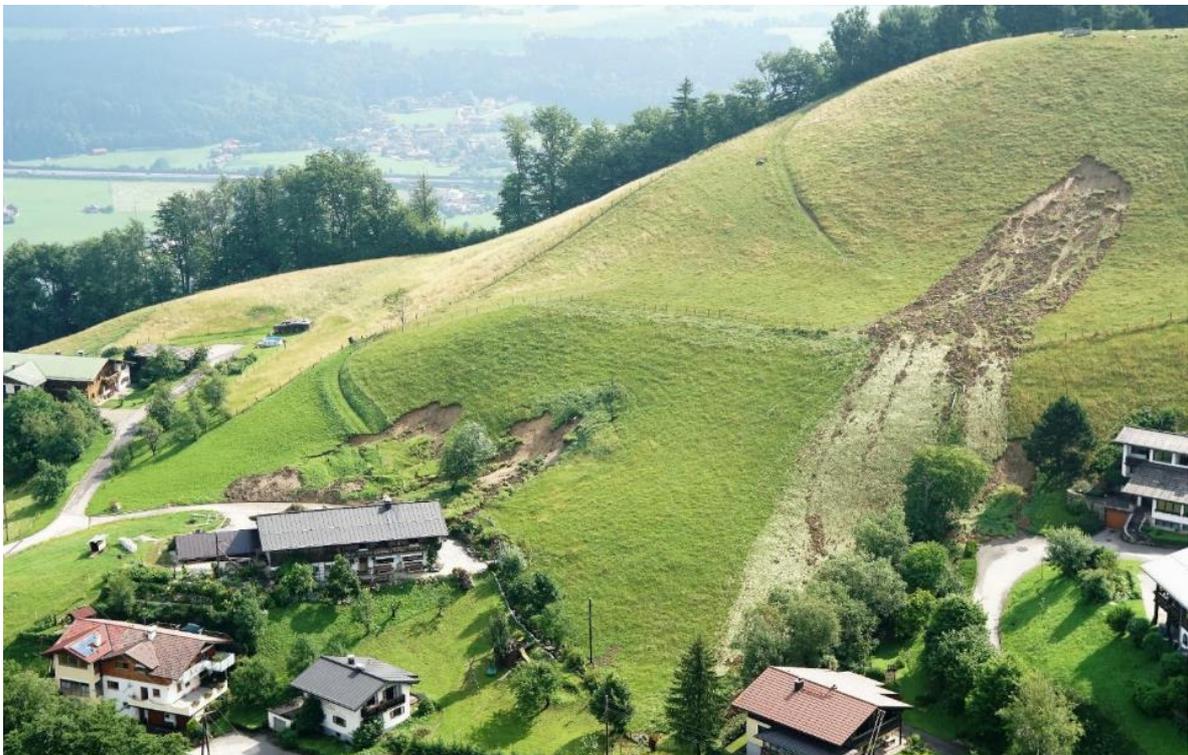
Abbildung 82: Raingraben Oberlauf - Hangrutschungen im orographisch rechten Bereich Außerhalb des direkten Bachbereiches (Zuständigkeit Landesgeologie)

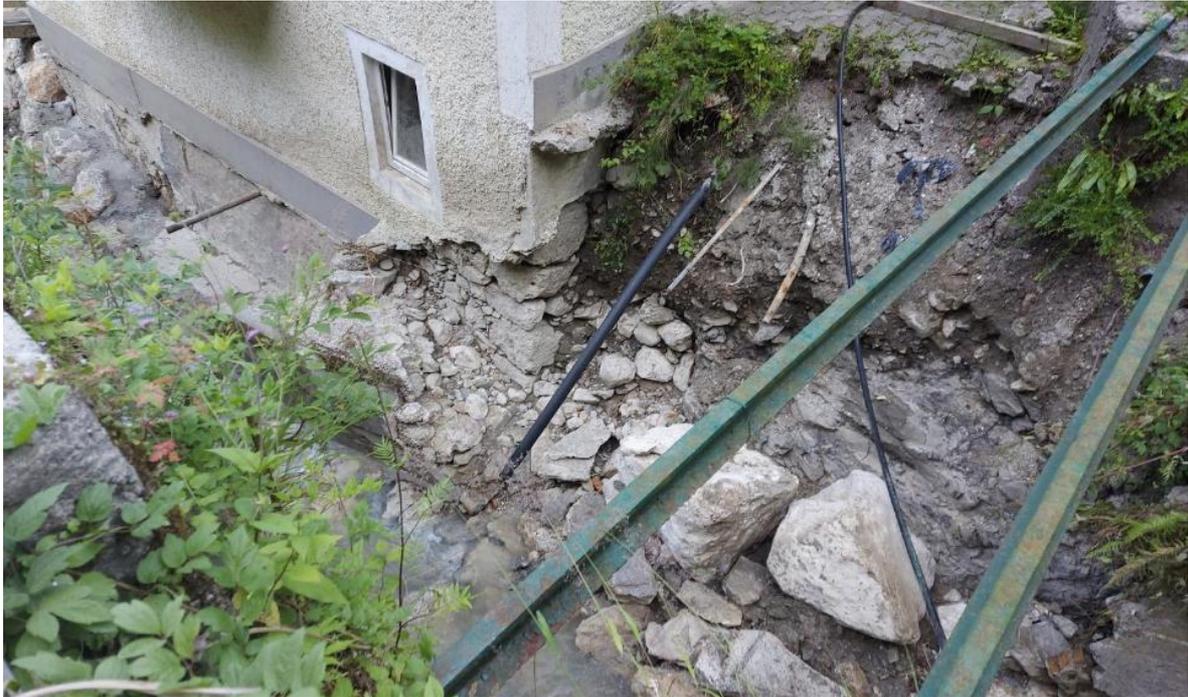
Abbildung 83: Raingraben hm 1,0 - Riesenschmiedstraße 1. Schäden an Wohnobjekt aufgrund Erosionen im Unterlauf

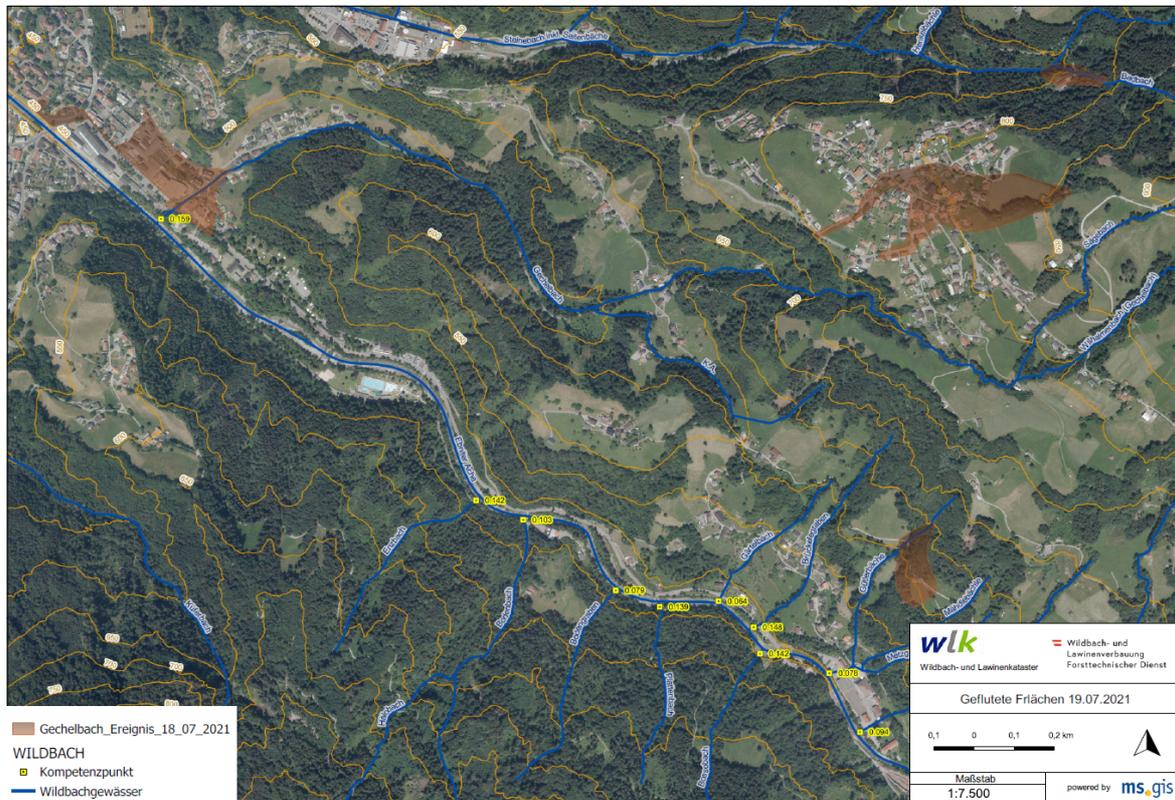
Am 18. Juli 2021 kam es um Mitternacht zu einem Starkregenereignis, welches den Gechelbach und die benachbarten Gerinne Steinebach, Eulenbach und Kehlenbach beaufschlagte. Die hohe Wasserführung führte im Gechelbach zu Erosionen an den Gerinneflanken. Dabei wurden Tot- und Altholzbestände mitgerissen, welche zu einer Vermurung der Brücke bei hm 2,00 führte. Überflutungen und Beaufschlagung mit Feingeschiebe von Straßen, Kellern und Tiefgaragen von Objekten im Quell- und Mündungsgebiet waren die Folge.

Abbildung 85: Geflutete Flächen. Nicht Maßstäblich

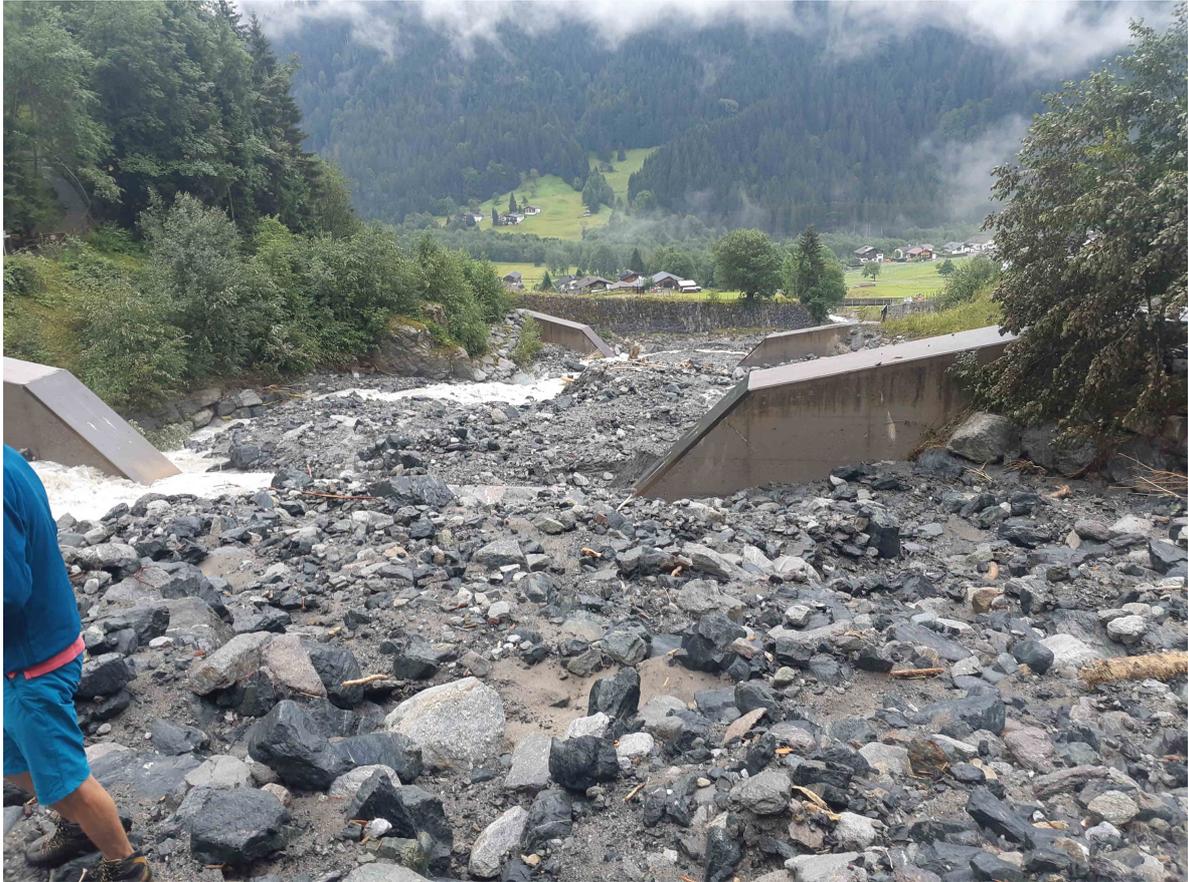
Abbildung 105: Murablagerungen in den Geschiebeablagerungsbecken

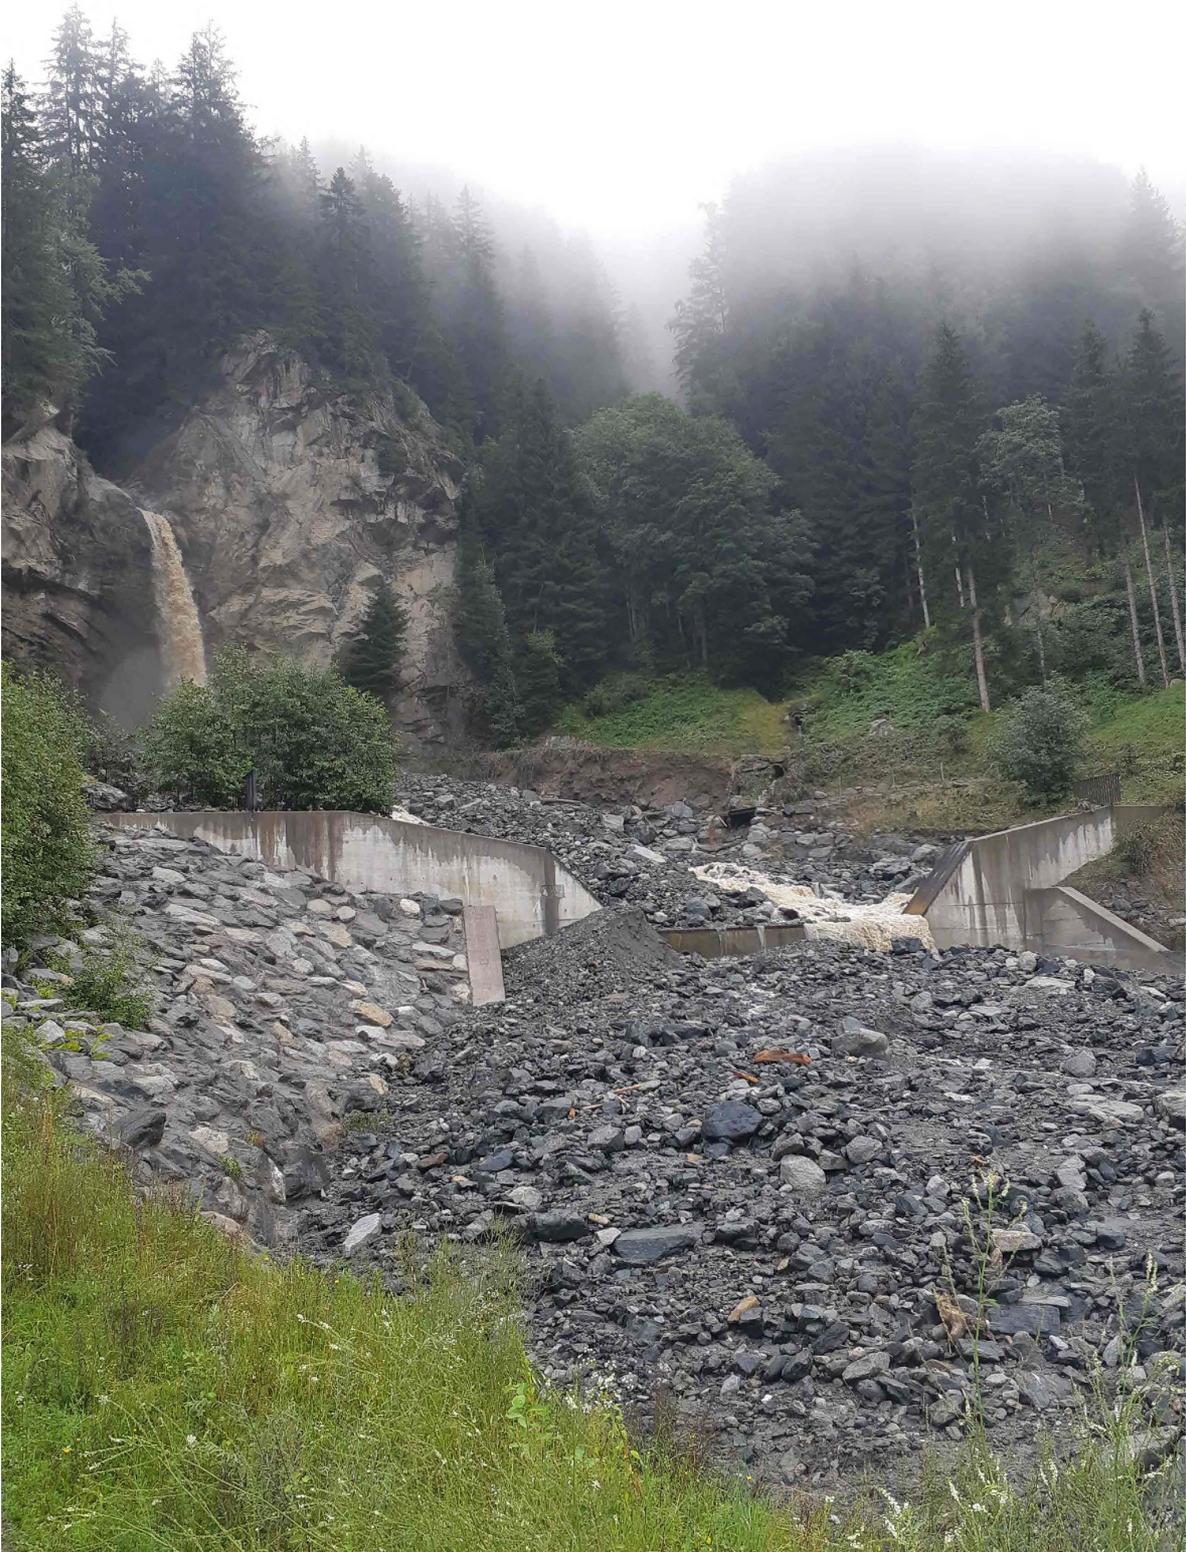
Abbildung 106: Ablagerungen im obersten Becken am Schluchtausgang

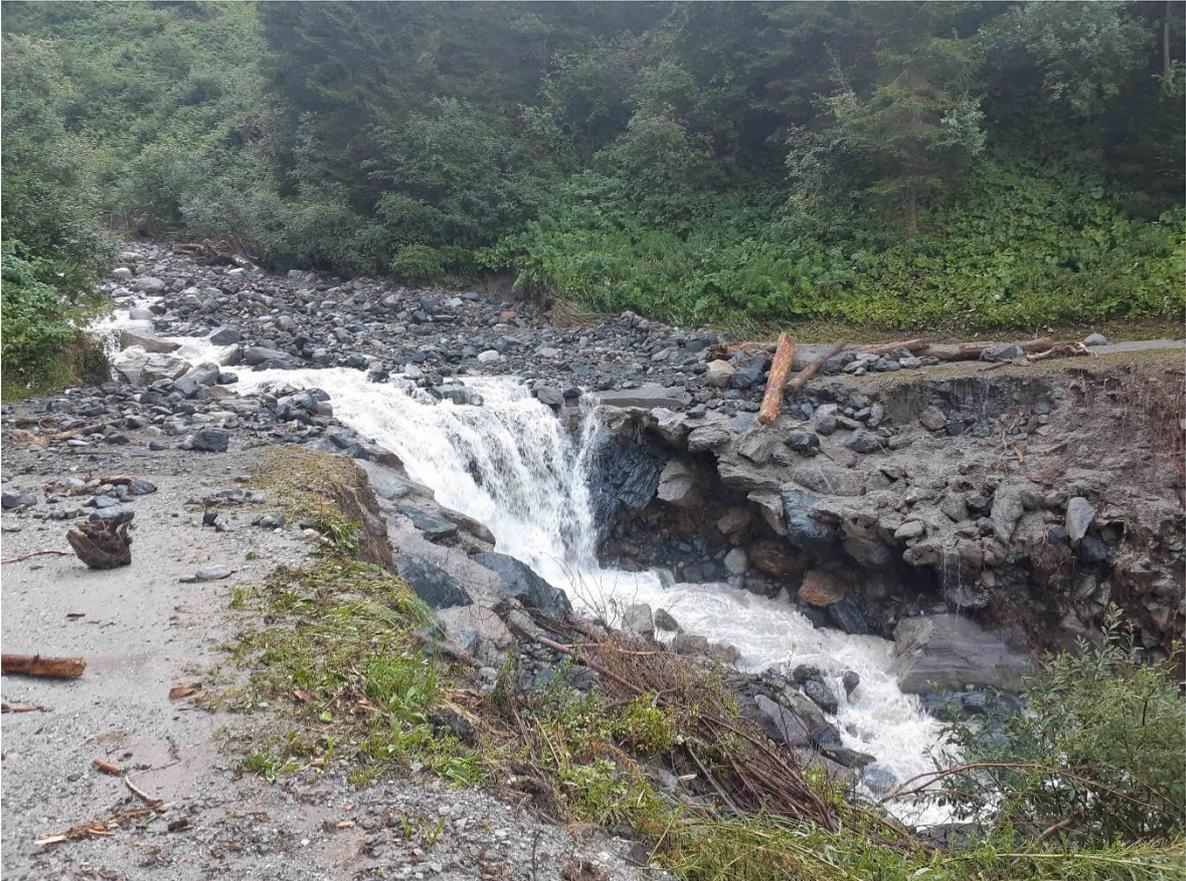
Abbildung 107: Zerstörte Wegfurt
