# Ereignisdokumentation 2022

Für den Forsttechnischen Dienst für Wildbach- und Lawinenverbauung

# Einleitung

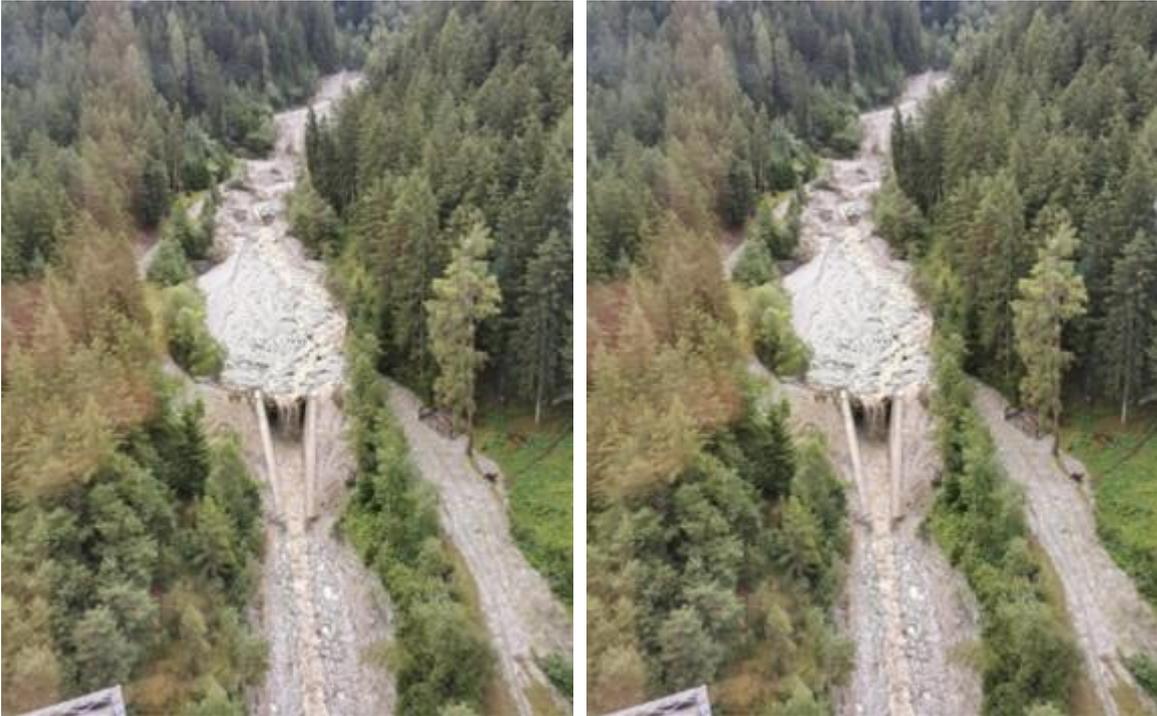
- Überflutete Fläche: 8.000 m<sup>2</sup>. Die bestehende Sperrenstaffelung wurde zum Teil beträchtlich beschädigt, es gab starke Betonabplatzungen und etliche Kronensteine wurden zerstört

Abbildung 21: Geschiebeablagerungsbecken und Sperrstaffelung nach dem Ereignis

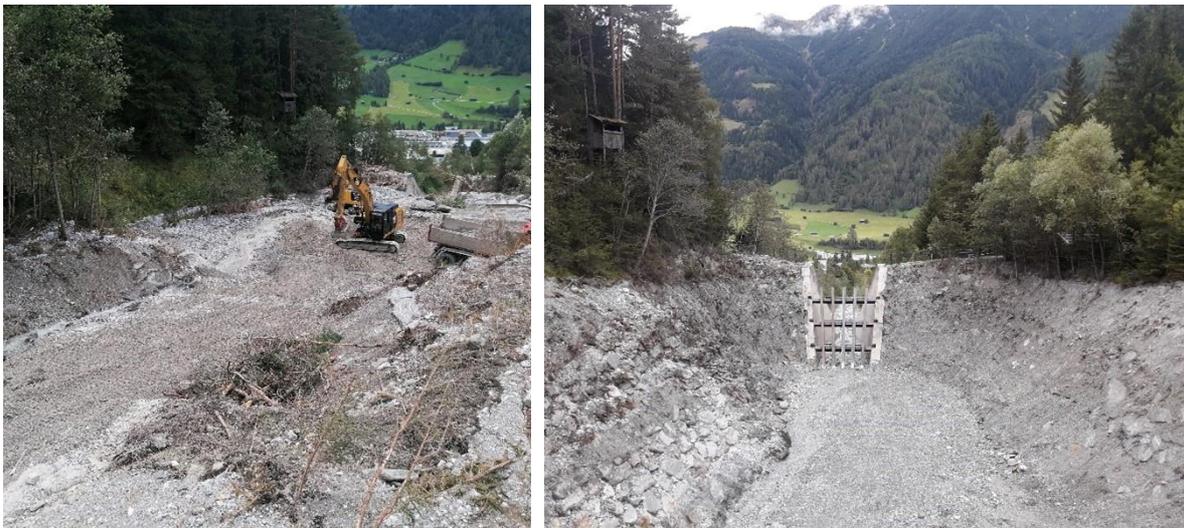
- Die im Vorjahr (2021) neu errichtete Forstwegbrücke im oberen Bereich der Sperrenstaffelung wurde völlig zerstört und ist nicht mehr auffindbar
- Das Geschiebeablagerungsbecken wurde zur Gänze verfüllt und hat anschließend überbortet, zudem wurde die Balkenkonstruktion der Auslaufsperr stark beschädigt.

Abbildung 24: Geschiebeablagungsbecken im Zuge der Räumungsarbeiten (links) und das Geschiebeablagungsbecken nach fertiggestellter Räumung (rechts)

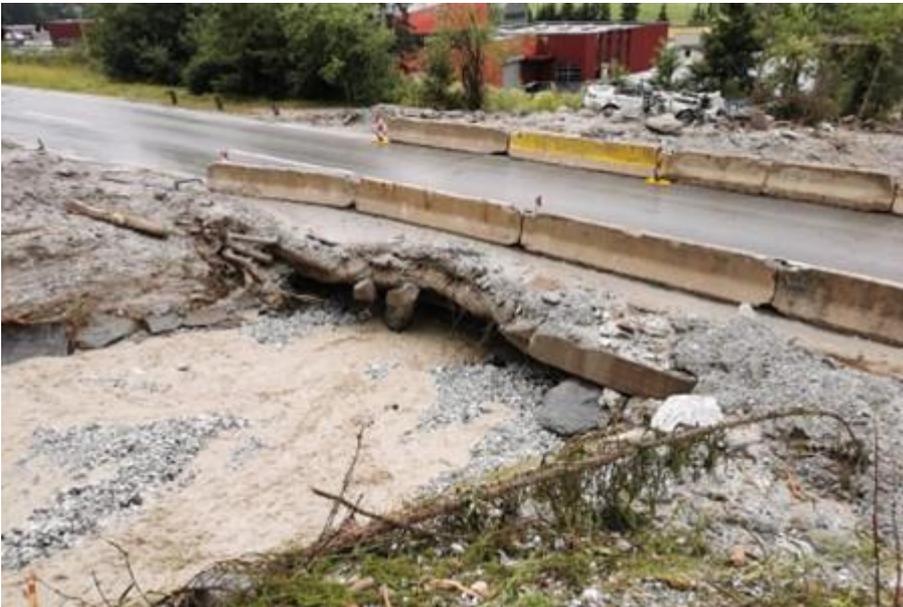
- Die Landesstraßenbrücke wurde stark beschädigt, kann jedoch saniert werden
- Eine weitere Gemeindestraßenbrücke unterhalb der Landesstraßenbrücke wurde geringfügig beschädigt und kann saniert werden

Abbildung 26: Beschädigte und überbordete Landesstraßenbrücke nach dem Ereignis

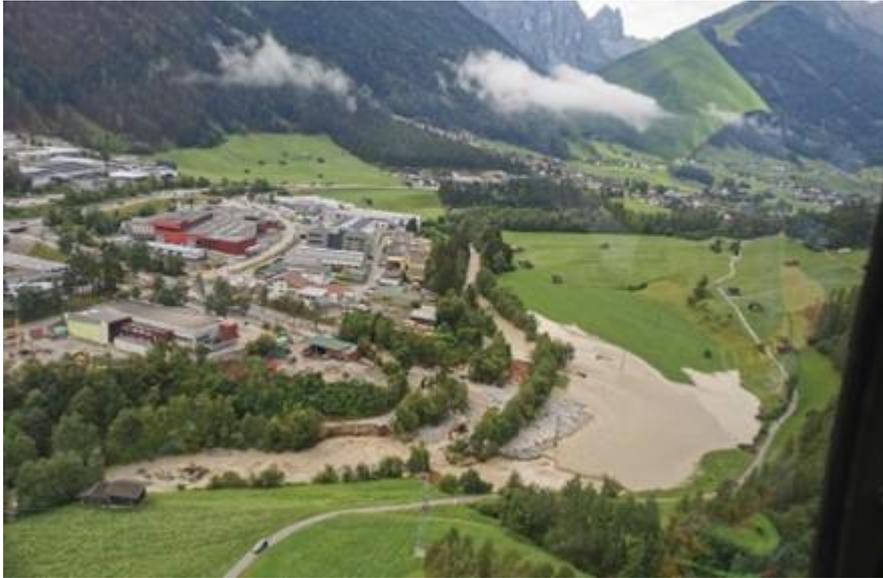
- Eine Stahlholzbrücke kurz vor der Einmündung in die Ruetz wurde völlig zerstört und ist nicht mehr auffindbar
- Der Mündungsbereich bei der Ruetz wurde beschädigt

Abbildung 27: Überflutete Flächen im Mündungsbereich auf Grund des Rückstaus der Ruetz

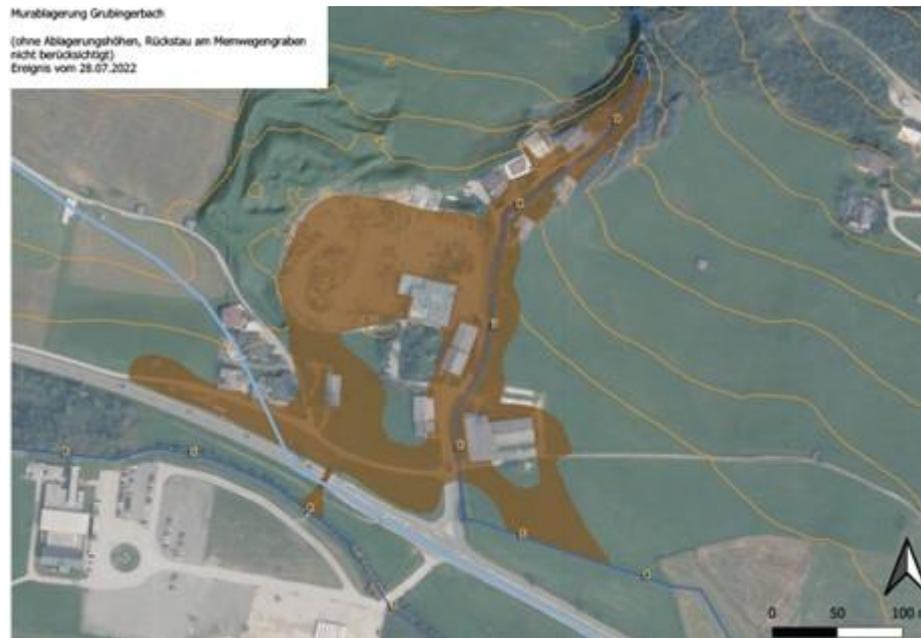
Abbildung 33: Darstellung der kartierten Murablagerungen im Bereich des Grubingerbach Unterlaufes

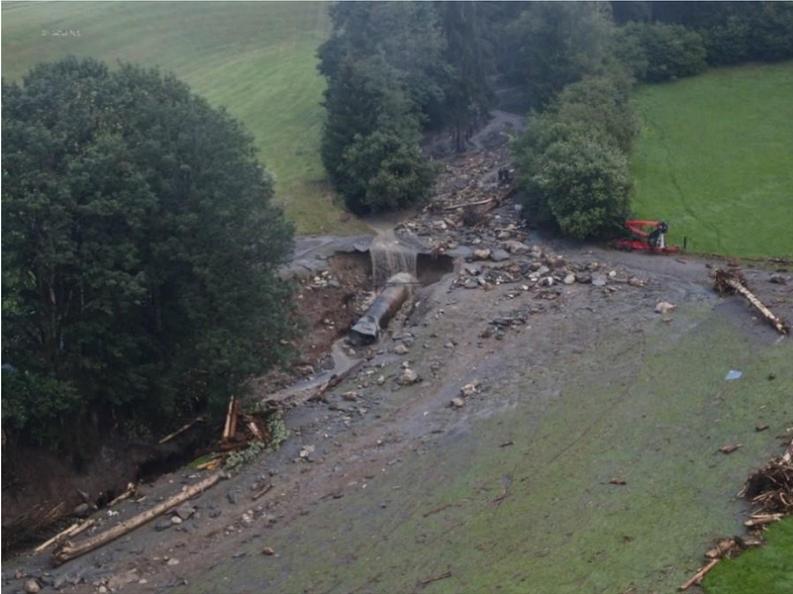
Abbildung 36: Durch die Verklammerung des Durchlasses ist es zu einem erheblichen Gerinneausbruch auf die angrenzenden Grünflächen gekommen. Der Straßendurchlass wurde komplett zerstört.

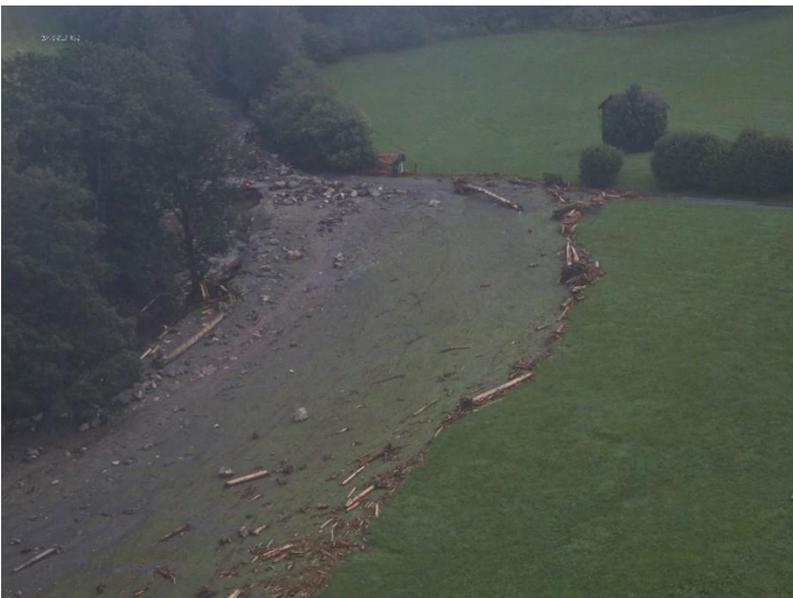
Abbildung 37: Überflutete landwirtschaftliche Grünflächen mit Ablagerungen von Wildholz und Geschiebekomponenten

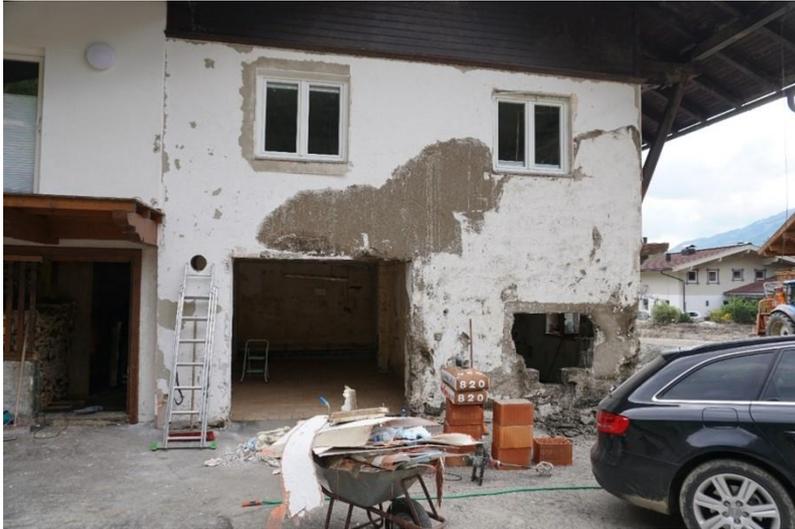
Der Murgang am Grubingerbach verursachte vor allem massive Schäden an den Wohngebäuden direkte am Grabenausgang (12 Wohngebäude) durch: Ablagerung von Murmaterial innerhalb und außerhalb der Gebäude, stoßartige Belastung der Außenwände durch den Anprall, Anprall von Einzelkomponenten (Block, Stamm), Abrasion an der Gebäudehülle und Eindringen von Schlamm und Wasser in EG und Keller. Die Gebäude am unteren Schwemmkegel waren vorwiegend durch ein Eindringen von Schlamm und Wasser durch den Rückstau an der Bundesstraße betroffen. 1 Mühle am Grabenausgang wurde komplett zerstört. Außerdem wurde die Gemeindestraße beschädigt.

Abbildung 38: Die Wohnobjekte im Bereich des Grabenausganges wurden teils stark beschädigt.

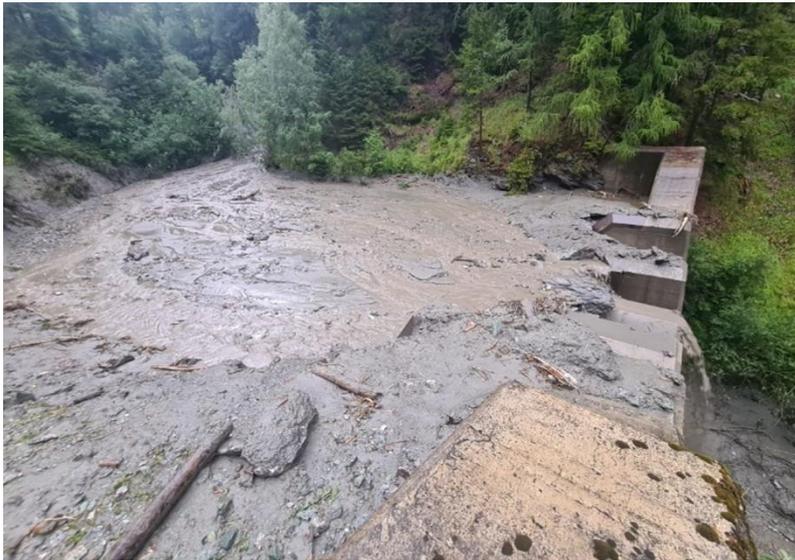
Abbildung 44: Blick zum gänzlich hinterfüllten Murbrecher

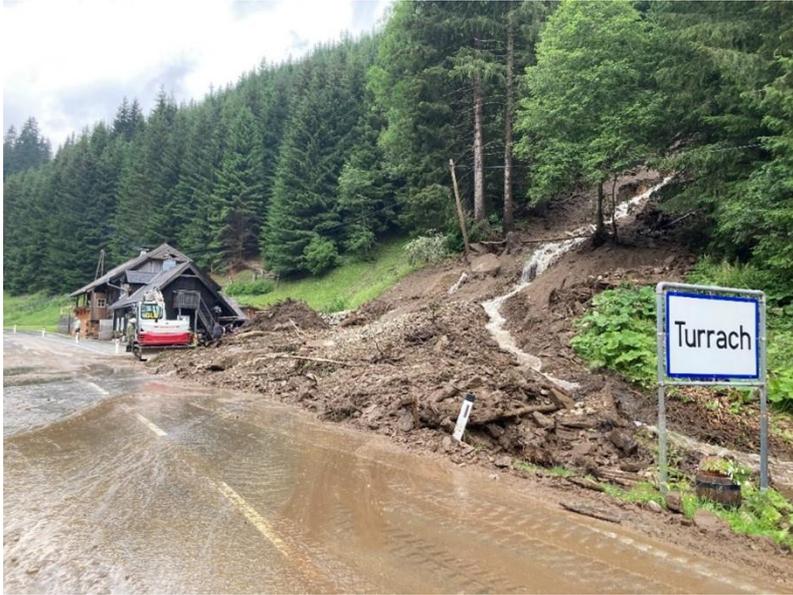
Am Rosatinbach kam es durch einen Murabgang zu Schäden im Bereich eines Wohngebäudes.

Abbildung 52: Murenabgang am Rosatinbach im Ortsteil Turrach, Gde. Stadl-Predlitz

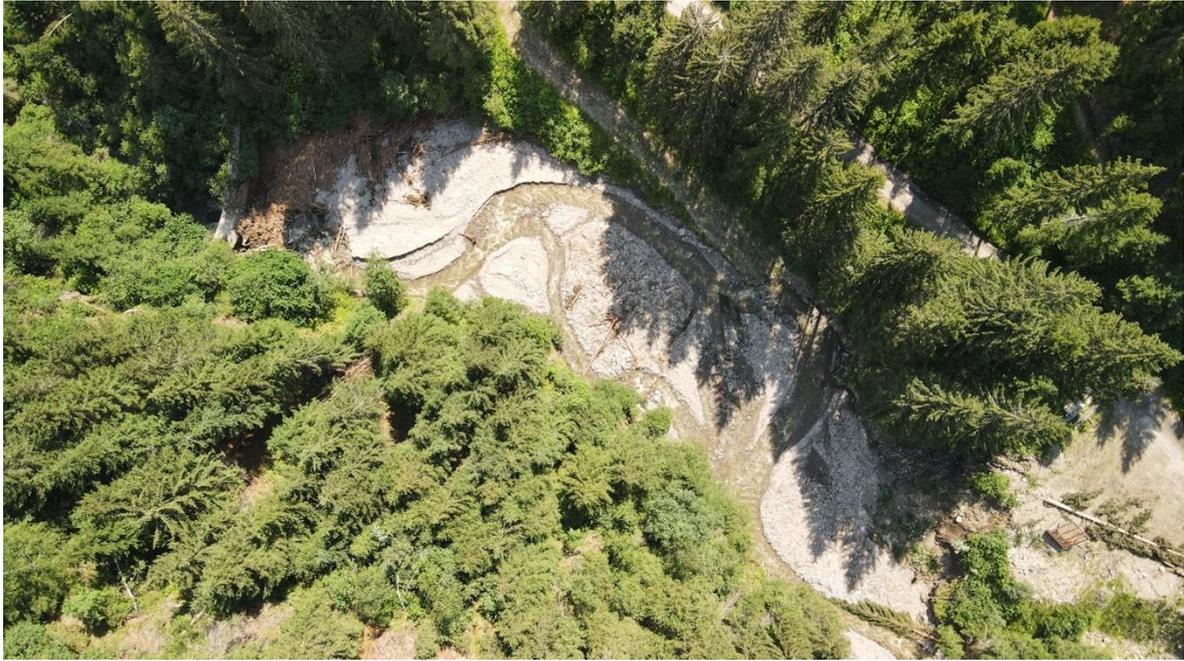
Abbildung 54: Verfüllter Verlandungsraum der Geschiebesperre am Einachbach, Gde. Stadl-Predlitz

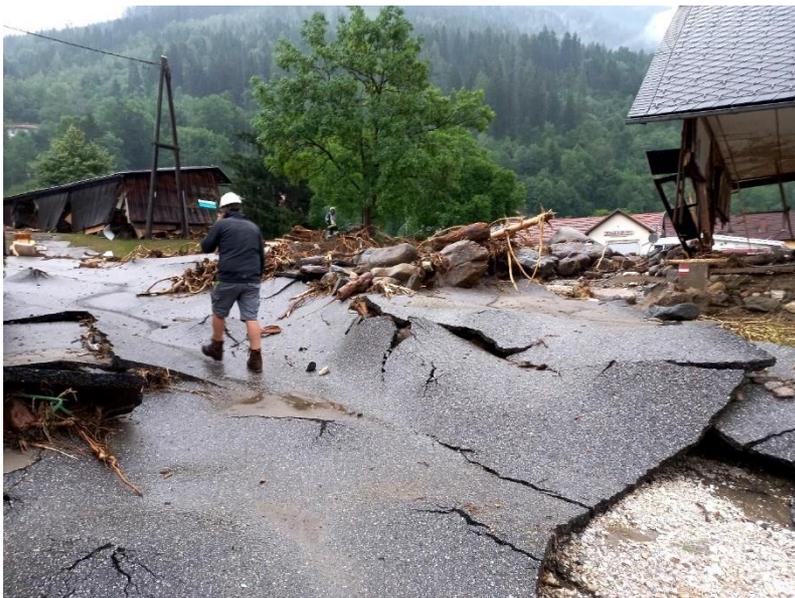
Abbildung 66: Zerstörte Pöllingerstraße nach Bachausbruch durch Brückenverklauung

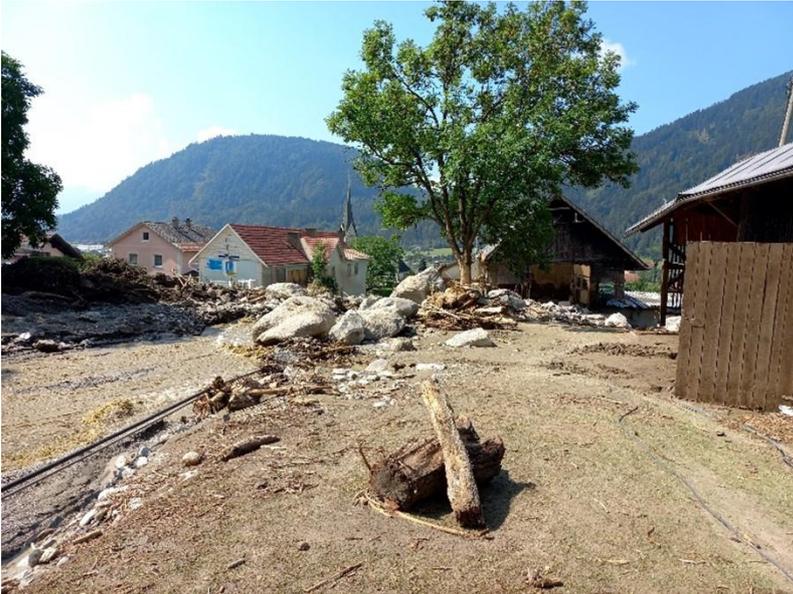
sowie den Anlandungen aufgrund des geringen Gefälles wurde schließlich die Landesstraßenbrücke bei hm 2,7 verlegt. Die groben Blöcke führten schließlich zu einer Verklauung der Katholnigbrücke bei hm 6,0 mit einem Rückstau mit Ausbruch des Gerinnes bis hm 7,0. Der Großteil des Abflusses erfolgte dabei rechtsufrig über die Pöllingerstraße. Linksufrig wirkte das Ortsstraßennetz als Abflusslinie, sodass Überflutungen bis zur südöstlichen Orts-einfahrt erfolgten.

Abbildung 67: hm 6,0: Verkläusung der Katholnigbrücke mit rechtsufrigen Bachausbruch (Blickrichtung bachabwärts)

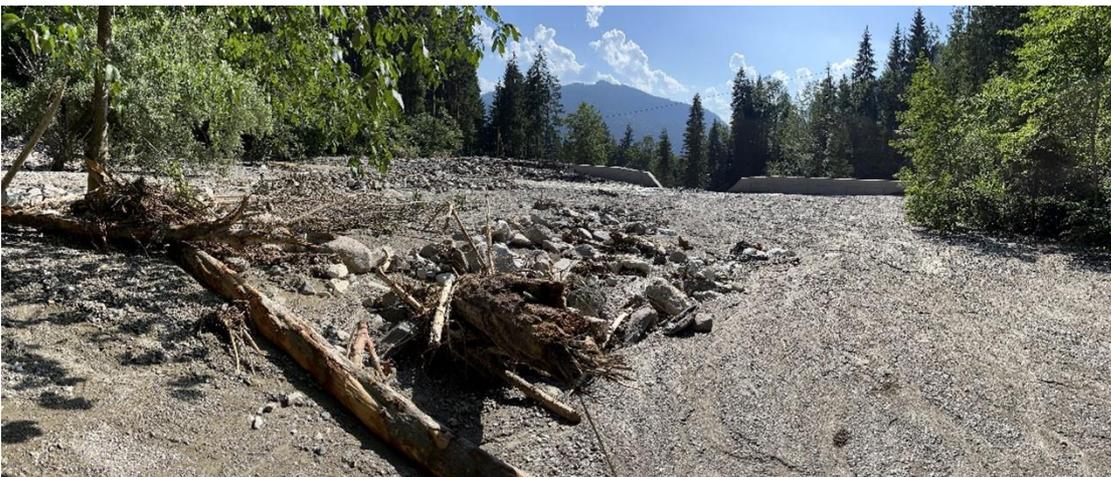
Im Bereich der Geschieberückhaltesperre bei hm 17,45 wurden rund 25.000 m<sup>3</sup> Geschiebe zurückgehalten wobei der Rechen durch mitgeführtes Wildholz verklaut wurde. Die Erhöhung der Sperre wurde im Jahr 2022 abgeschlossen, dadurch konnte die Geschiebefracht im Siedlungsbereich deutlich reduziert werden. Durch die Verlandung im Rückhalteraum wurde der Abfluss linksufrig in den Bereich der Zufahrtsstraße umgeleitet, hier wurde der Flügel teilweise umströmt, Schäden sind dadurch keine entstanden. Im Bereich der Vorfeld-sicherung wurde das Fundament durch Kolkerscheinungen auf die gesamte Gerinnebreite unterspült. Unterhalb der Geschieberückhaltesperre befindet sich beim Schlucht-eingang eine Konsolidierungssperre. Durch die Reduktion der Neigung oberhalb der Sperre konnten hier weitere rund 5.000 m<sup>3</sup> Geschiebe zurückgehalten werden.

Abbildung 68: Gänzlich verfüllte Geschieberückhaltesperre in hm 17,2

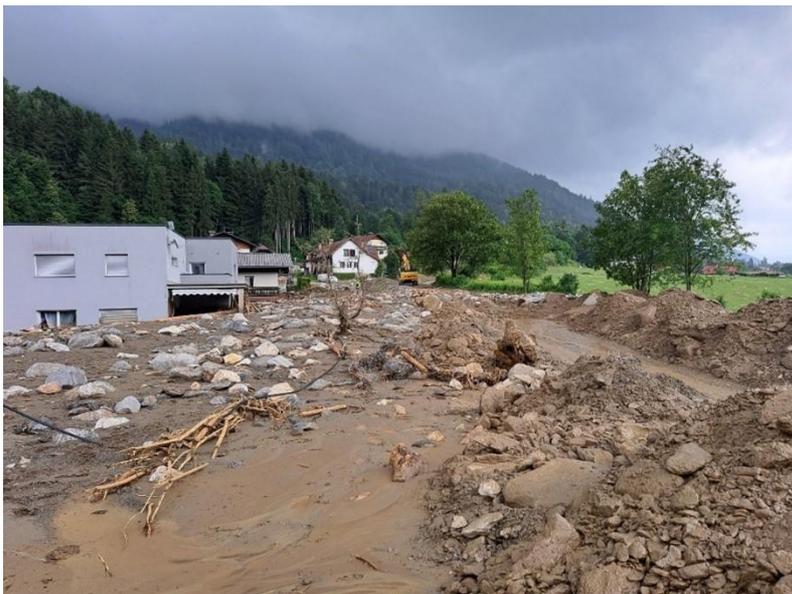
Durch die Verlagerung des Gerinnes und das Ausuferen links und rechts der Künette wurden 5 Gebäude beschädigt, weiter 9 wurden durch den Rückstau des Afritzer Baches beschädigt. Während des Ereignisses kam es zu massiven Tiefenerosionen oberhalb der Buchholzer-Straßenbrücke und zum Überströmen der Straße. Kurz nach der Brücke wurde die linksufrige Uferverbauung unterspült und zerstört.

Abbildung 71: Blick von der Brücke B98 in hm 0,6 zum stark vermurten Siedlungsbereich

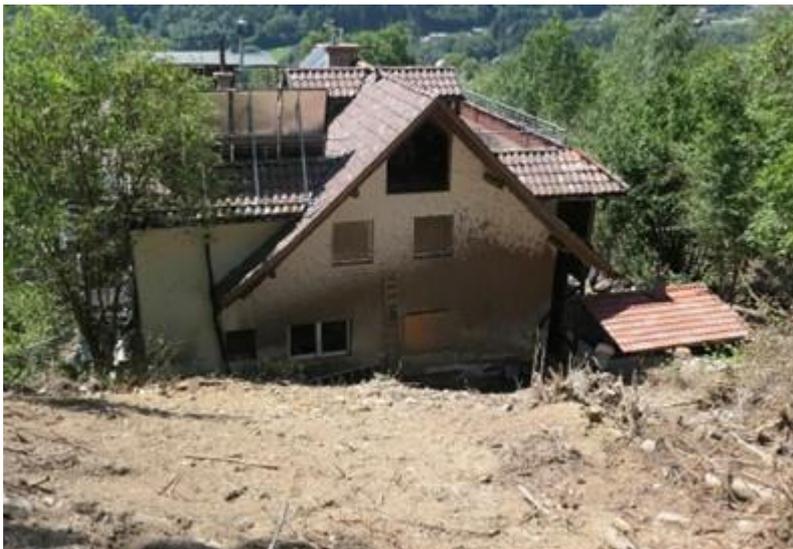
Abbildung 75: hm 5,10: Vermurung des Wohngebäudes auf der Grundparzelle 17/4 (KG Winklern)

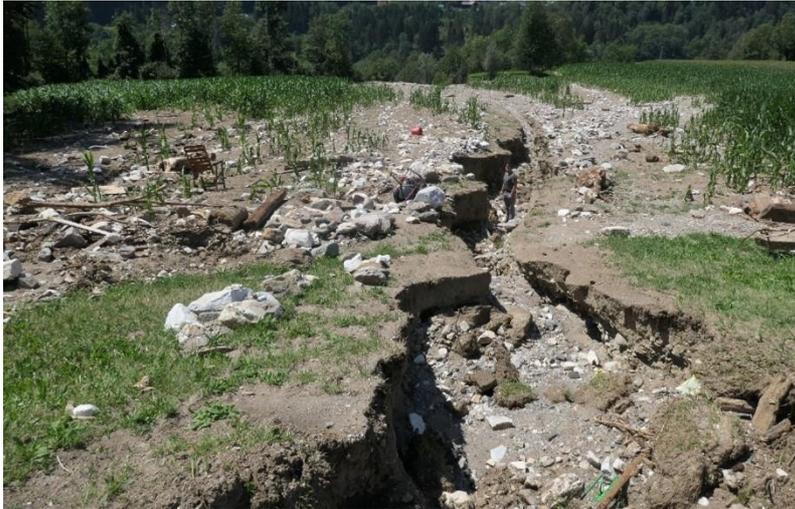
Abbildung 76: hm 3,00; Durch Verklauung der Brücke kam es zu einem rechtsufrigen Ausbruch des Schlossbauerbaches und nachfolgendem Abfluss über die angrenzende landwirtschaftliche Ackerfläche. Die entstandene Tiefenerosion erreicht dabei Tiefen von > 1,5 m.

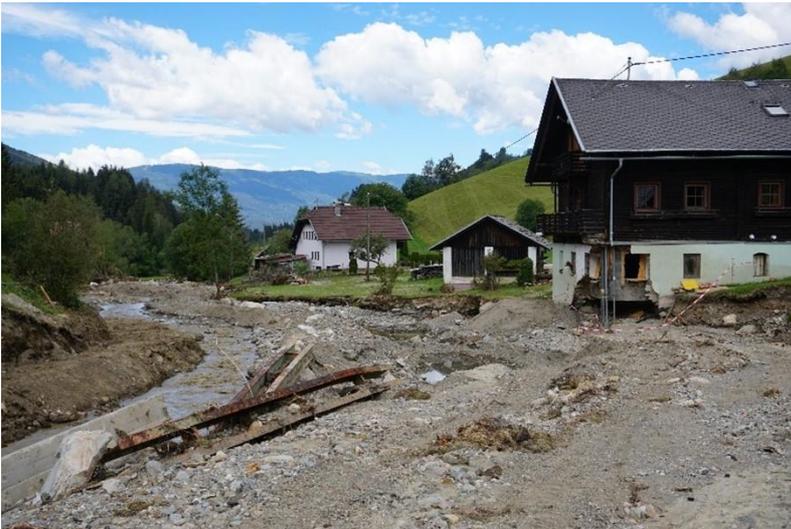
Abbildung 79: hm 68,5: Sohl- und Seitenerosion im Bereich nach der Einmündung des Hinterwinklbachs. Bachbettbreite ca. 20 (Blickrichtung bachabwärts)

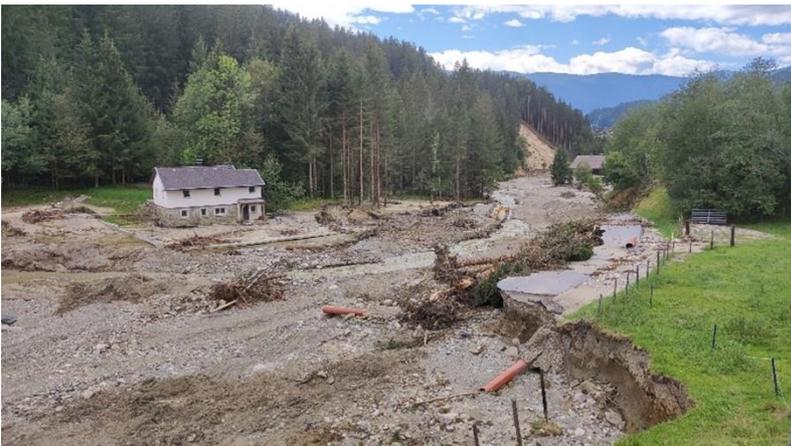
Abbildung 80: hm 38,0: Bachausbruch mit Abfluss über die Landesstraße – Breite ca. 40 m (Blickrichtung bachabwärts)

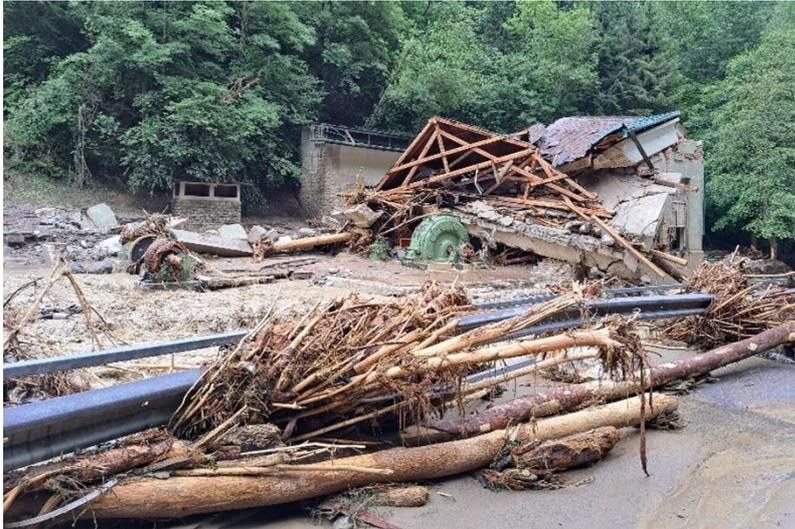
Im Rahmen des Hochwasserereignisses am Arriacherbach wurden zahlreiche Gebäude beschädigt – Brücken, Straßenabschnitte, Leitungen und die Fassung und Ausleitung zum Kraftwerk bei hm 26 zerstört – sowie weite Teile der Straße überflutet und vermurt. Die Überflutungsfläche außerhalb des ursprünglichen Bachlaufes (rund 2,5 ha) des Arriacherbaches beträgt rund 11 ha.

Abbildung 81: Durch Bachausbruch zerstörtes Krafthaus (Blickrichtung bachabwärts)

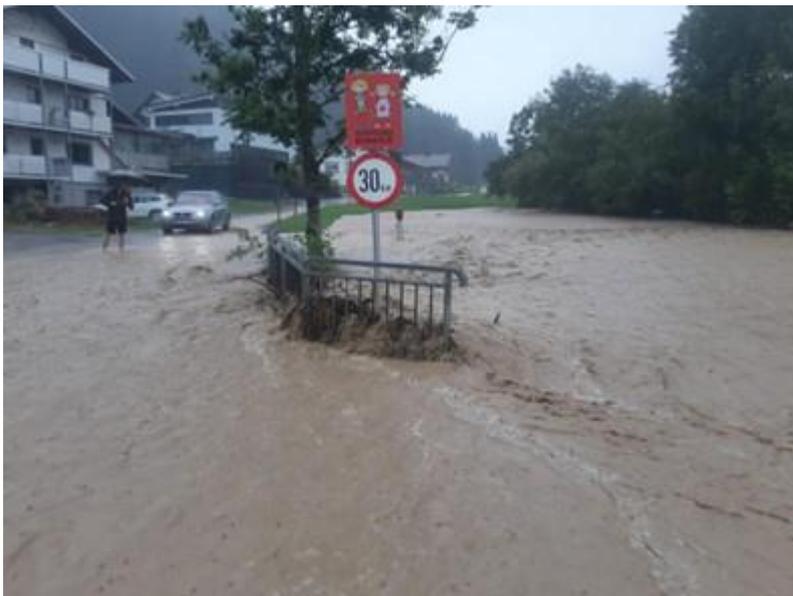
Abbildung 85: Überflutung durch den Gschwendsbach in Alberschwende
