Ereignisdokumentation 2024

Für den Forsttechnischen Dienst für Wildbach- und Lawinenverbauung

Autorinnen und Autoren: Gunz ZT GmbH, Brucknerplatz 2, 4400 Steyr

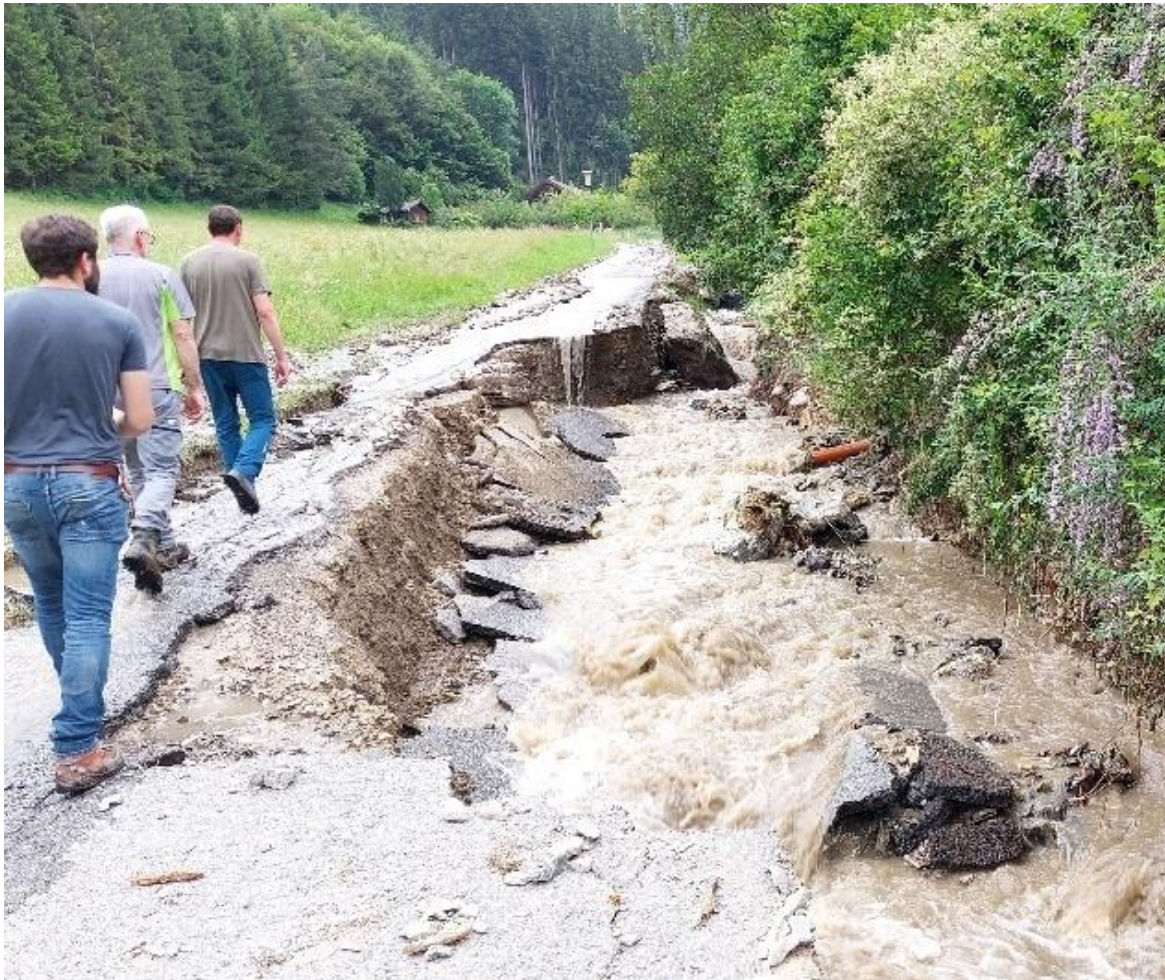
Abbildung 32 Zerstörte Gemeindestraße, hm 4,5 (09.06.2024), Quelle: die.wildbach

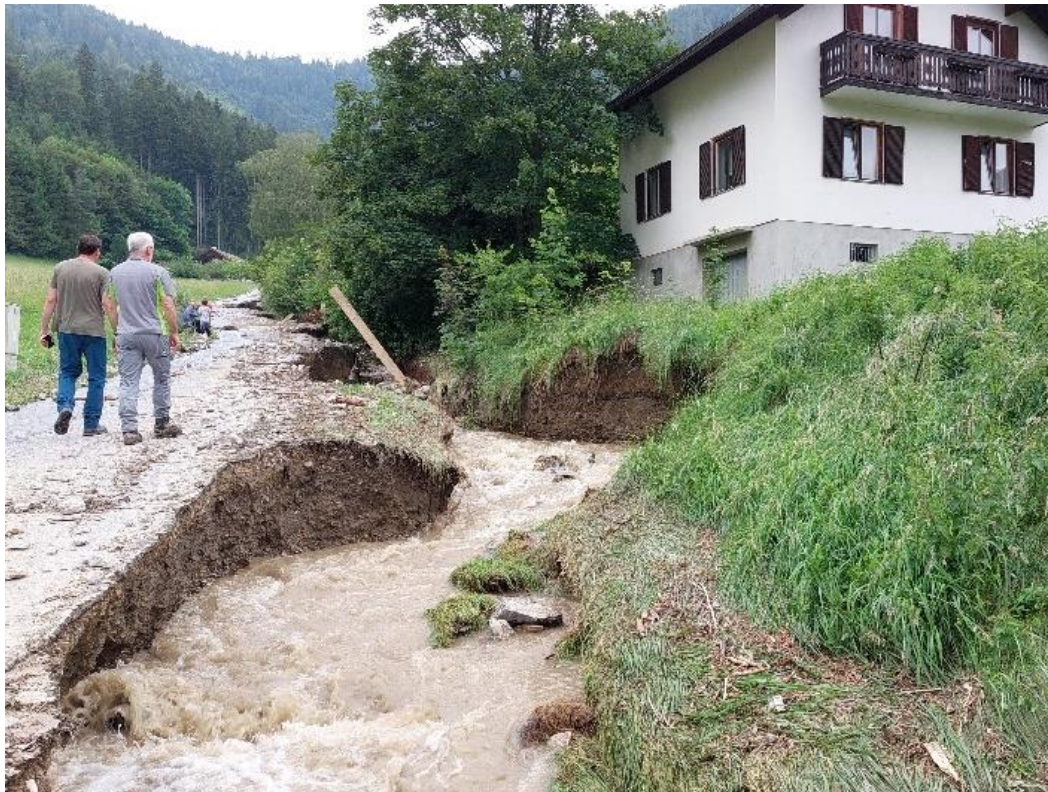
Abbildung 33: Tiefenerosion bei hm 3,5 (09.06.2024) © WL.V.

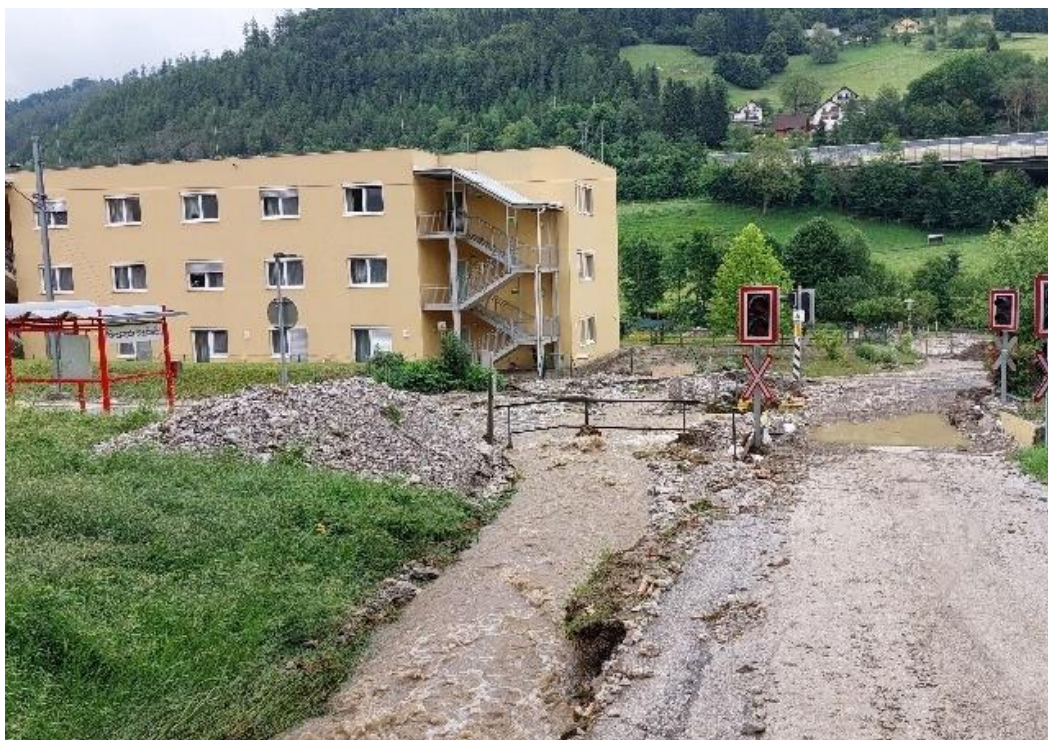
Abbildung 34: Überschotterter Gleiskörper, hm 0,0 (09.06.2024) © WL.V.

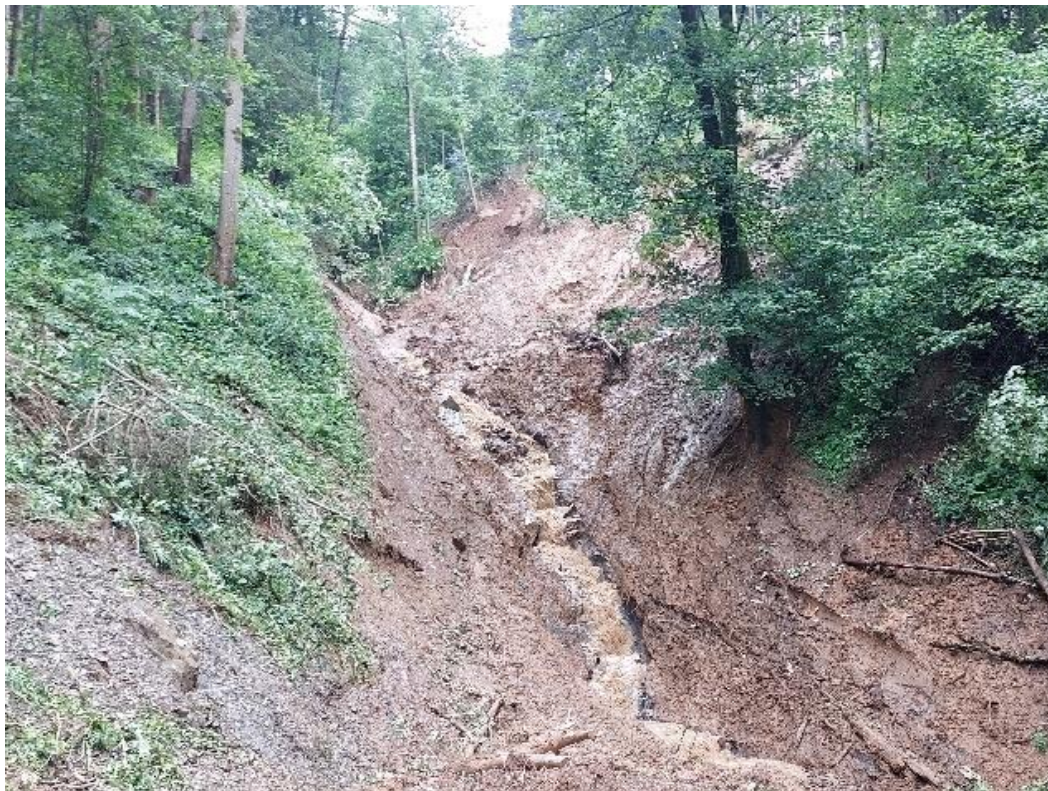
Abbildung 36: Rutschfläche Kleiner Wartbach hm 5,5 (09.06.2024) © WL.V.

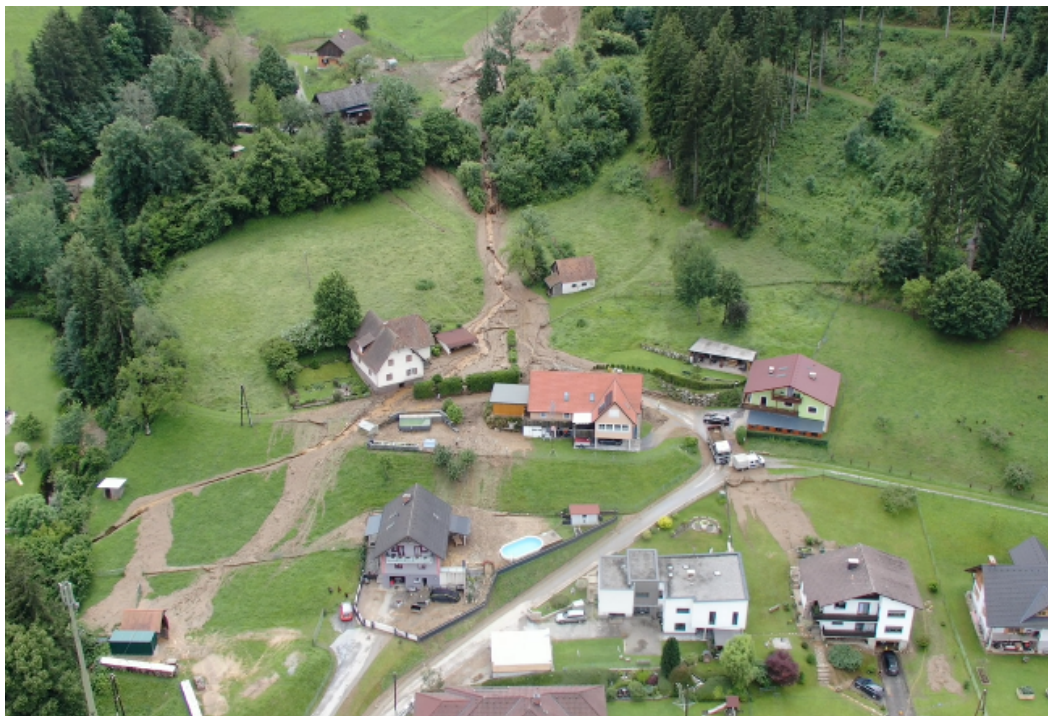
Abbildung 41: Murstoß im Siedlungsraum Kleiner Wartbach hm 3,0 (09.06.2024) © WLV.

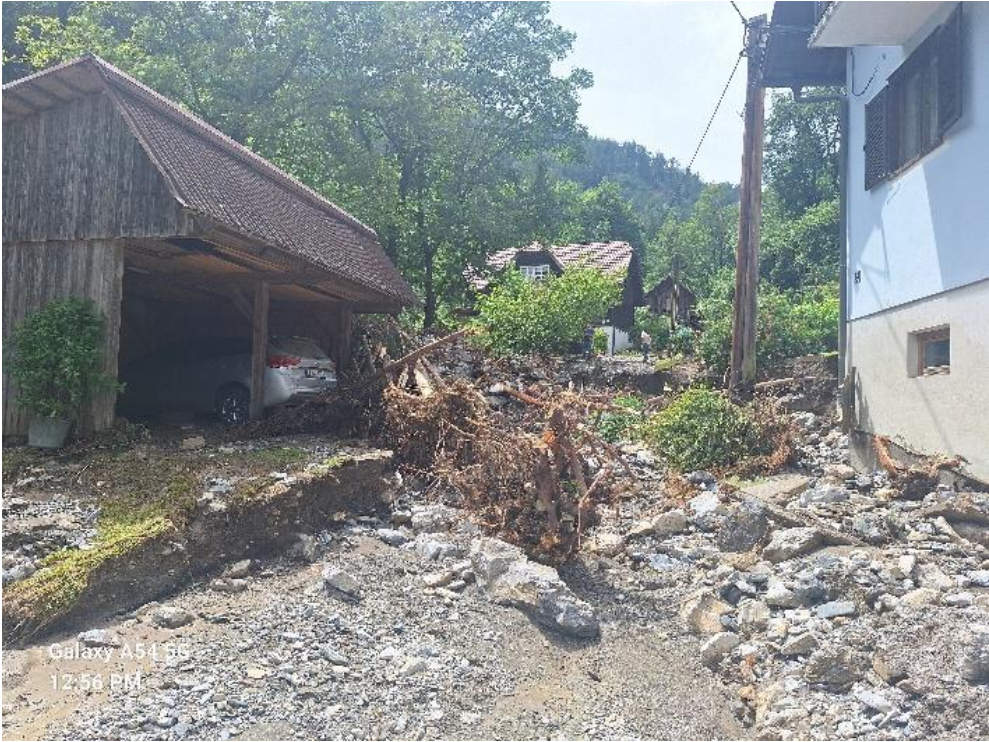
Abbildung 48: Ablagerungen von Murgang bachaufwärts, hm 0,6 (09.06.2024) © WLV.

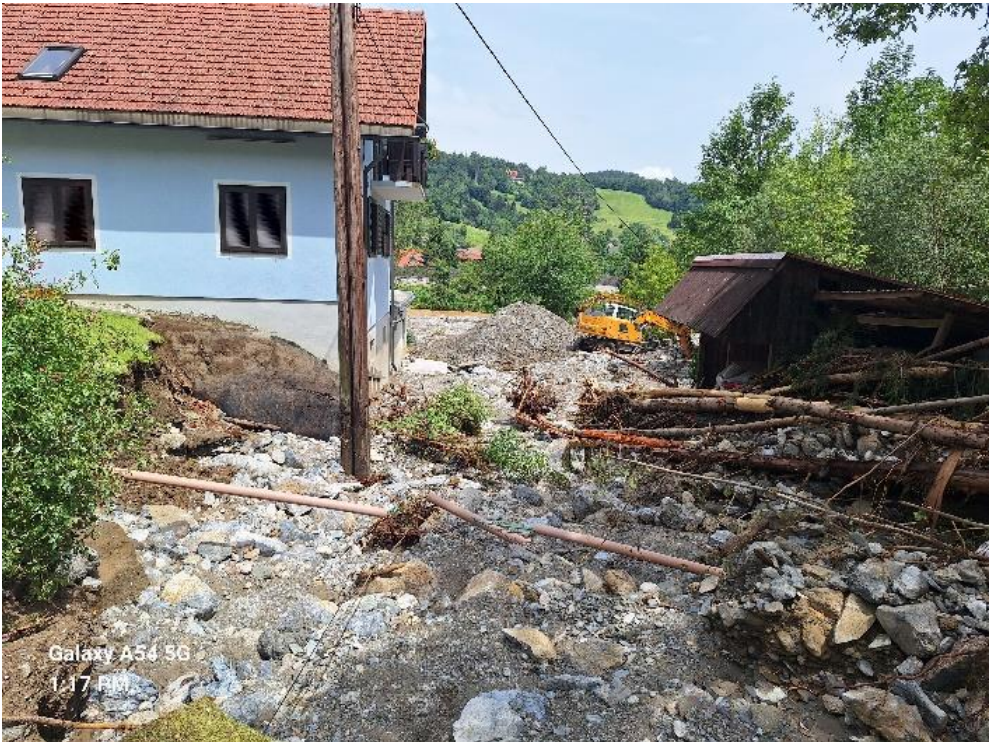
Abbildung 49: Ablagerungen von Murgang bachabwärts, hm 0,6 (09.06.2024) © WLV.

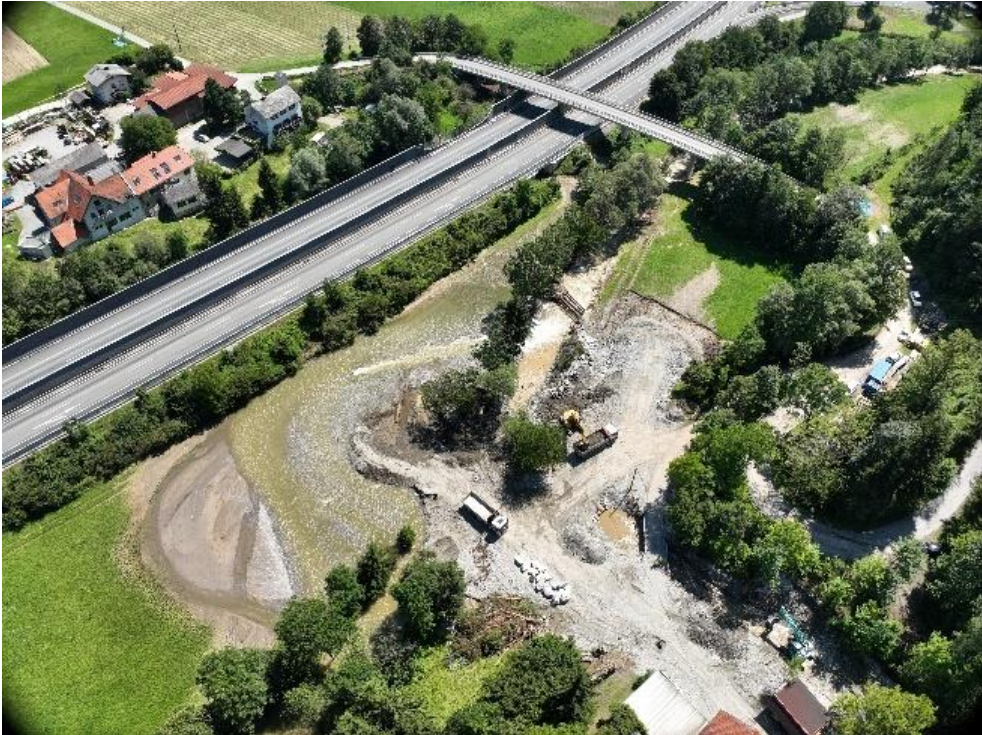
Abbildung 50: Einstoß Feisterbach und Verwerfung Übelbach (18.06.2024) © WLV.

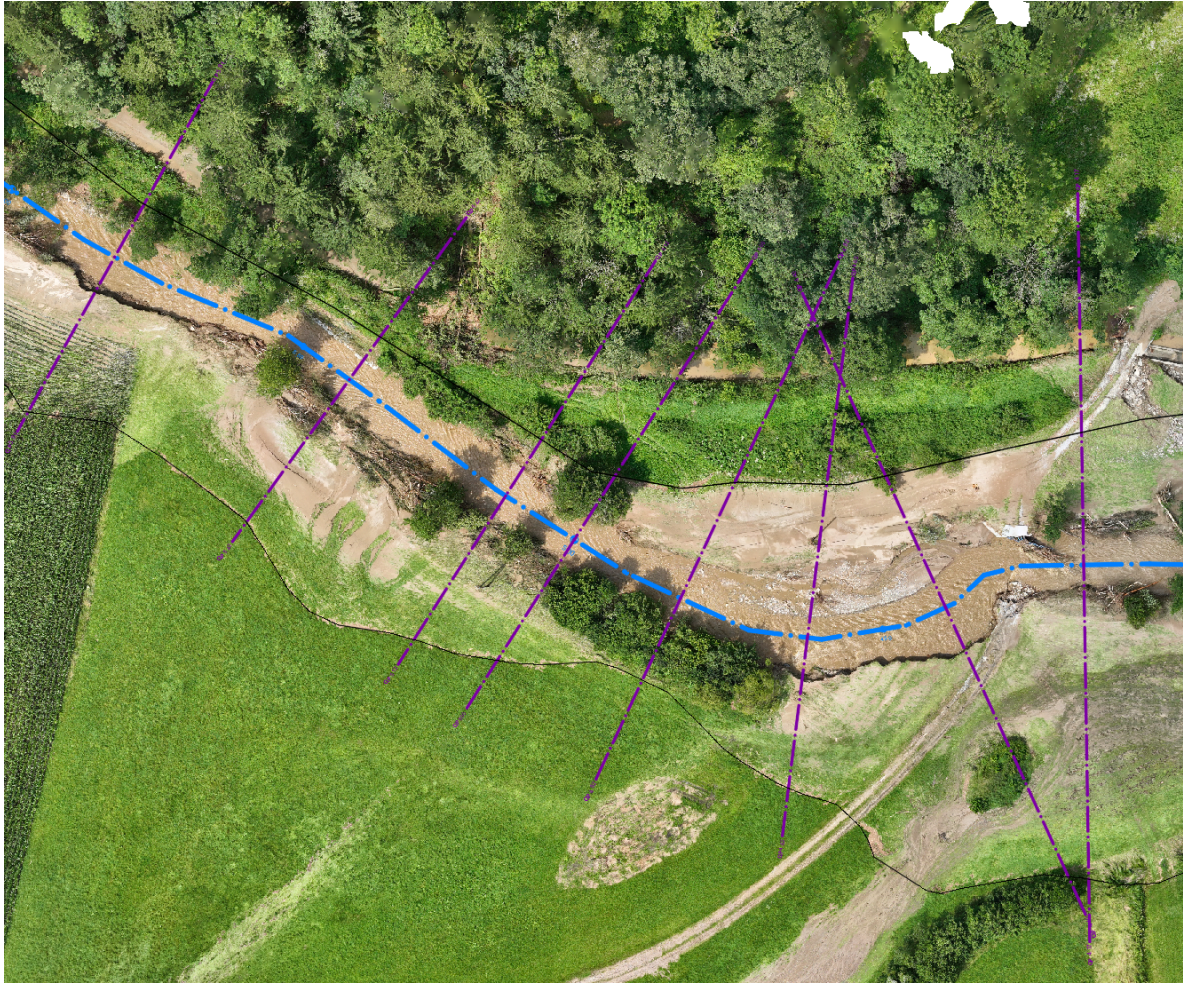
Abbildung 56: Referenzprofile im Unterlauf des Gössnitzbachs bei hm 101,5.

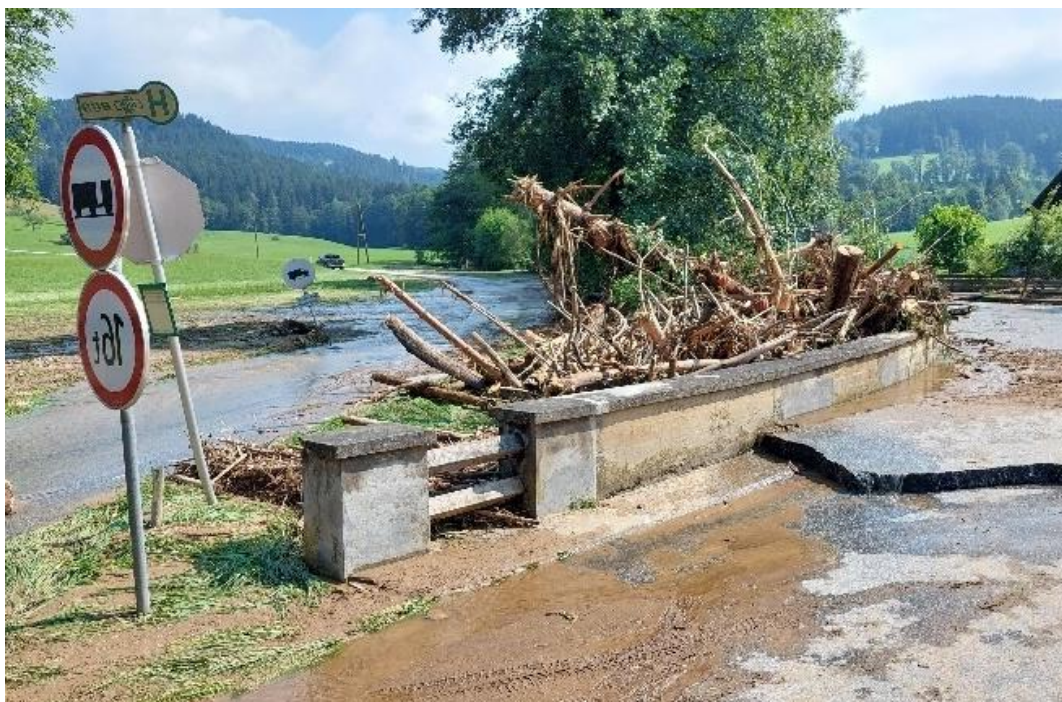
Abbildung 68: Schinderbach hm 0,5 (12.07.2024) © WLW.

Im Einzugsgebiet des Schinderbaches wurde die Landesstraßenbrücke im Mündungsbereich (hm 0,50) verklaut und der Bach landete sich in Folge auf einer Länge von ca. 150 m komplett an. Das Ergebnis waren Bachverwerfungen und die Beaufschlagung der rechtsufrigen Siedlung. Weiters wurde die Landesstraße auf ca. 400 m schwer beschädigt bzw. teilweise zerstört und dadurch mehrere Haushalte bachaufwärts abgeschnitten. Bei hm 7,0 entstand im Bereich eines Brückenbauwerkes eine große Verklauung. Im Einzugsgebiet des Grötschbaches wurde die Gemeindestraßenbrücke bei hm 6,0 zerstört und dadurch mehrere Haushalte bachaufwärts abgeschnitten. Weiters traten örtlich starke Uferanrisse und Verklauungen entlang des gesamten Bachlaufes auf. Im Einzugsgebiet des Guggibaches kam es zur Verklauung eines Durchlasses der Gemeindestraße bei hm 8,3. In Folge wurde die Gemeindestraße überströmt und teilweise zerstört.

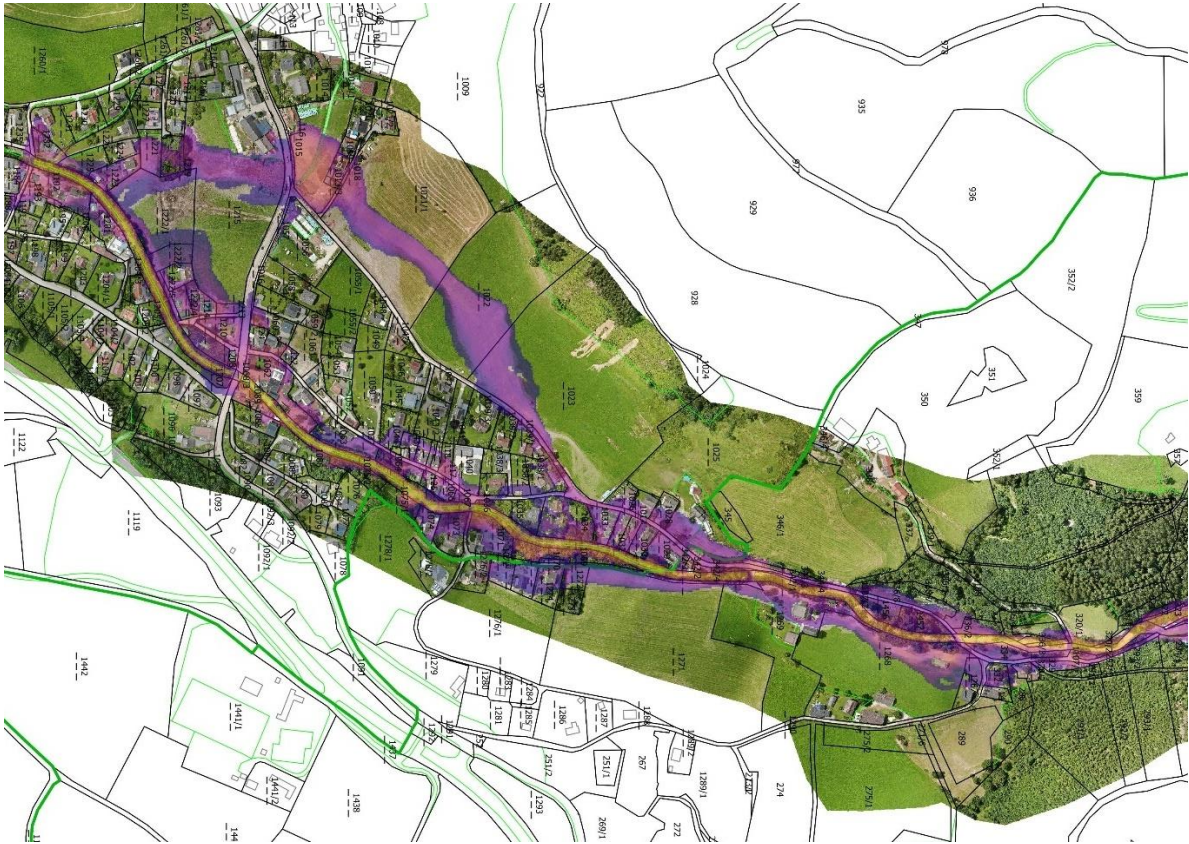
Abbildung 81: Ergebnis der Flo-2D Simulation Feistringbach: $Q = 60 \text{ m}^3/\text{s}$, Brücken verkleust, Anlaufzeit 1 h, Simulationsdauer 2 h.

Der Pegel des hydrographischen Dienstes am Feistringbach lieferte zwar Aufzeichnungen vom Ereignis, wurde aber von Geschiebe- und Wildholzanlandungen zerstört. Der Durchfluss wurde auf $40 \text{ m}^3/\text{s}$ bis $50 \text{ m}^3/\text{s}$ geschätzt, wodurch er über einem HQ100 und vielleicht auch über einem BE lag. Sogar der weit südlich gelegene Pegel der Hansenhütte am Thörlbach registrierte mit $86 \text{ m}^3/\text{s}$ ein HQ20.

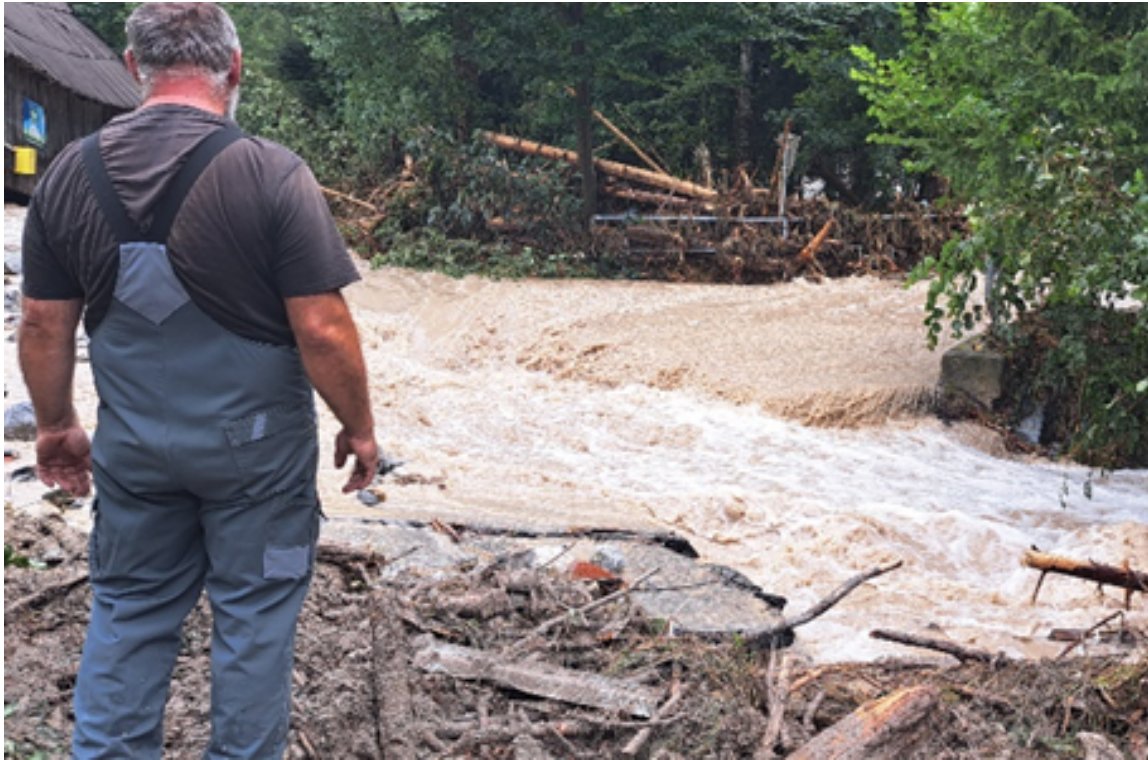
Abbildung 88: Durch Wildholz verkleaste Brücke im Feistringbach, hm 41,5 (17.07.2024),
Quelle: die.wildbach

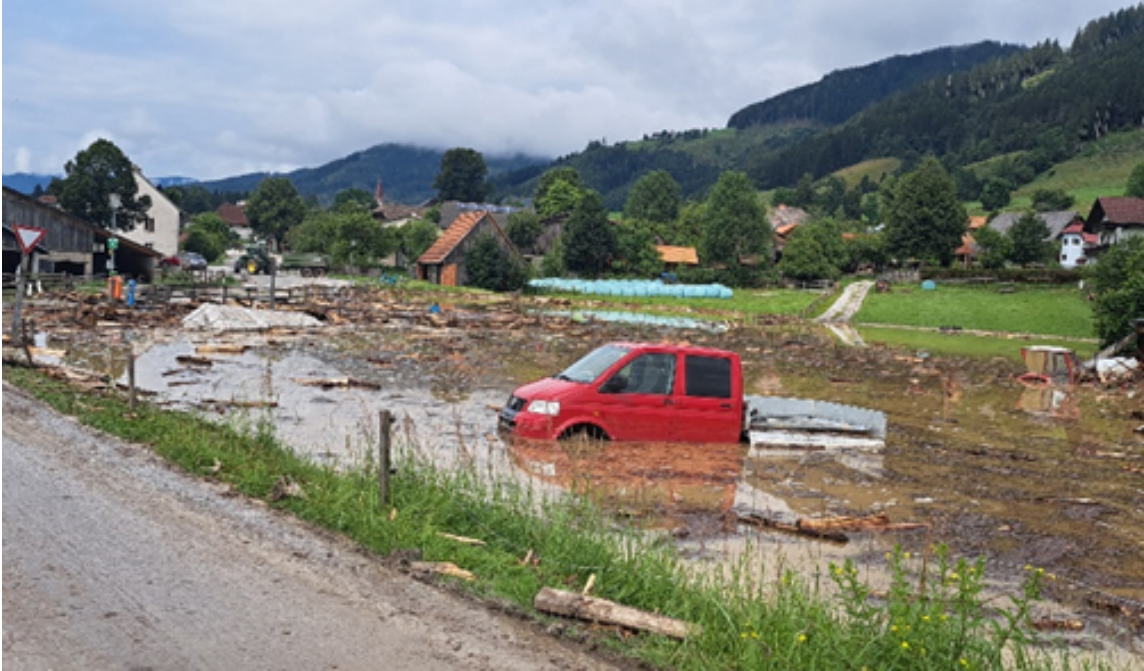
Abbildung 91: Überflutungsfläche in der Gelben Zone von Feistring- u. Jauringbach (17.07.2024), Quelle: die.wildbach

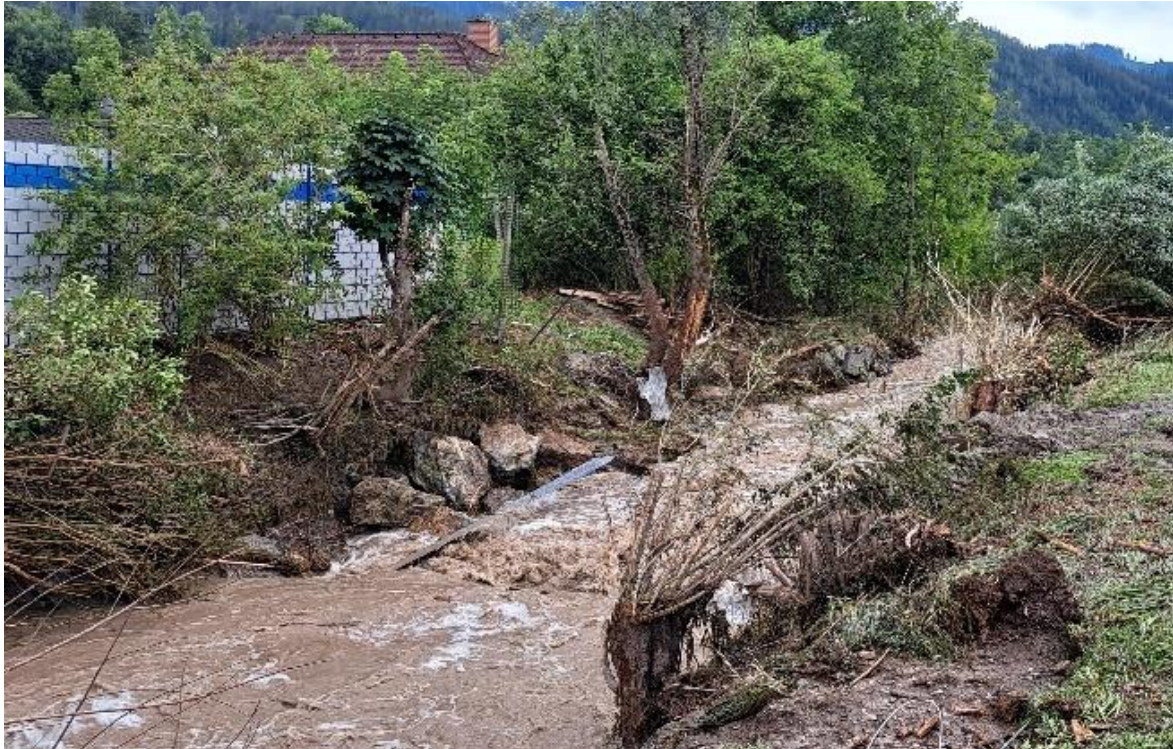
Abbildung 92: Bachausbruch unter Brücke, hm 31,0 (17.07.2024), Quelle: die.wildbach

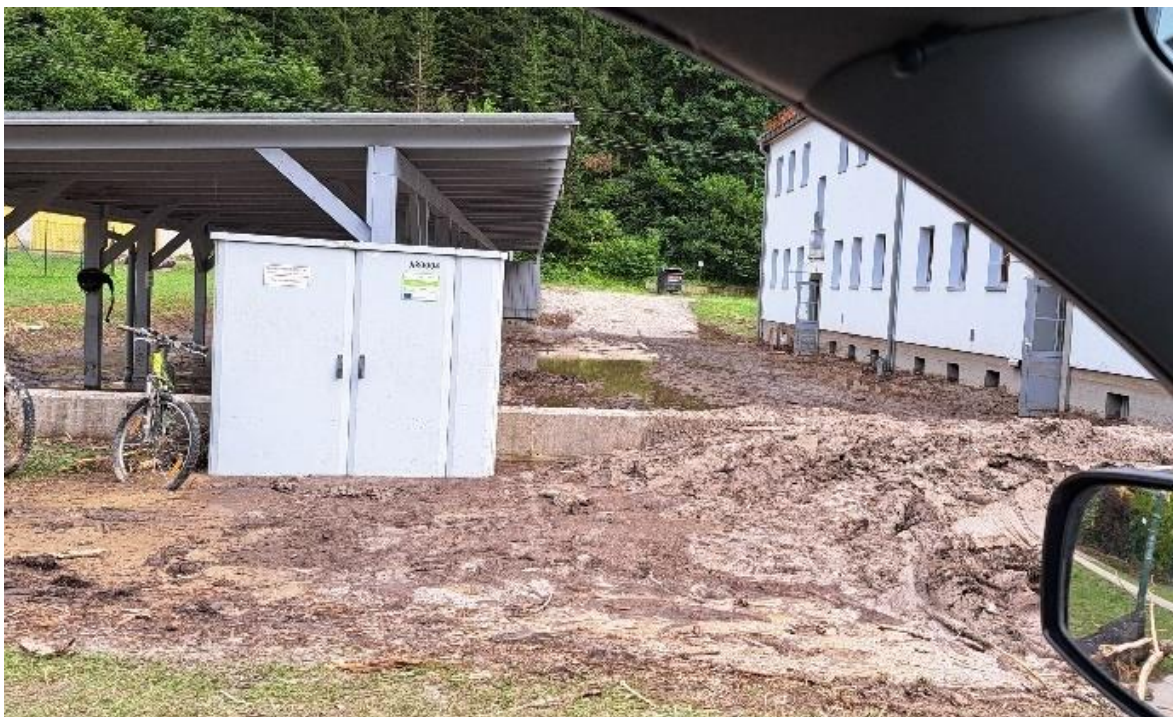
Abbildung 93: Feingeschiebeablagerung linksufrig bei hm 11,5 (17.07.2024), Quelle: die.wildbach

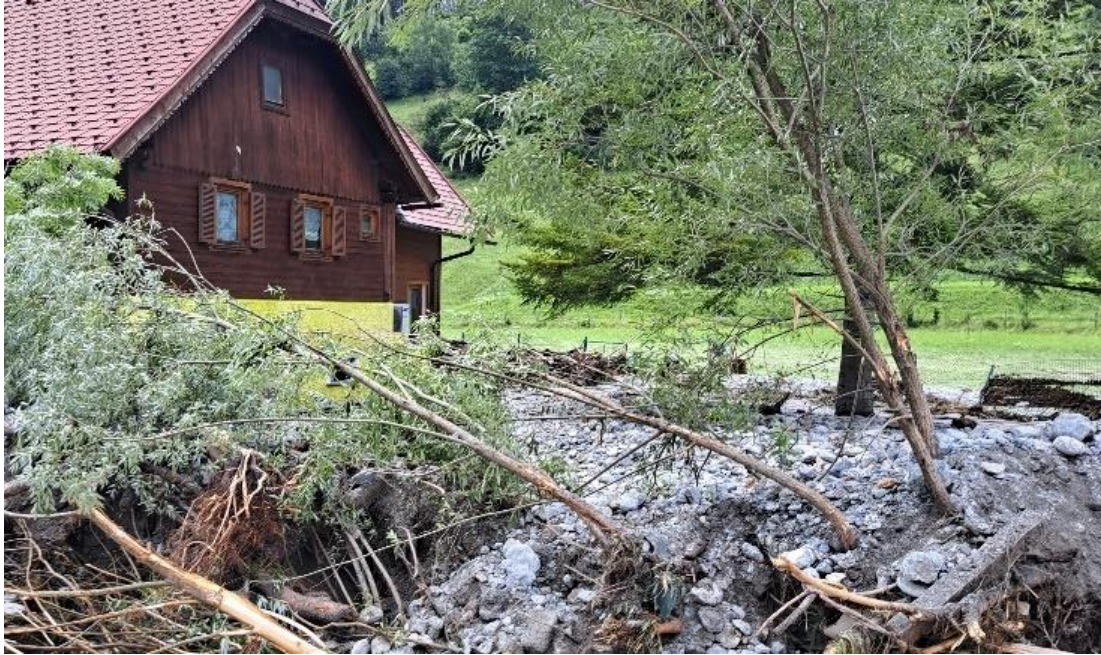
Abbildung 94: Geschiebeablagerung rechtsufrig bei hm 9,5 (17.07.2024), Quelle: die.wildbach

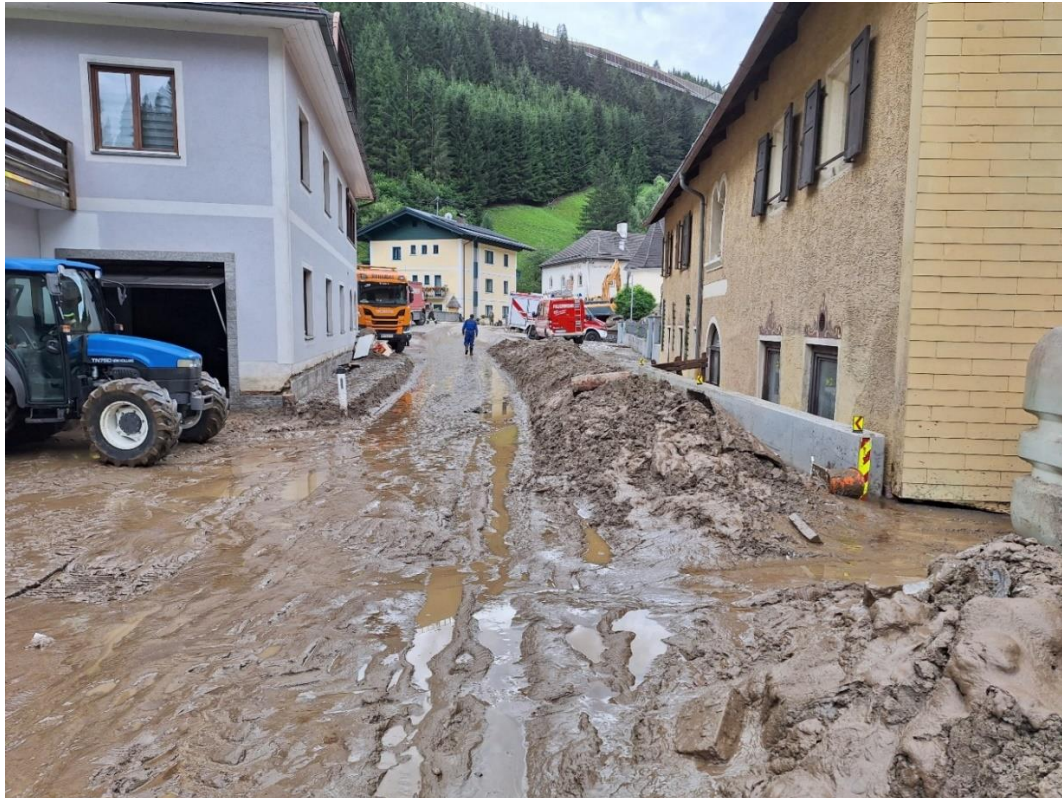
Weißbachs in den Felzbach Innerkremis sind durch das Hochwasserereignis maßgebende Schäden im Bereich des Einlaufbauwerks aufgetreten. Es kam zu Vermurungen der Ortschaften Kremisbrücke und Innerkremis. Die L19 Innerkremser Landesstraße wurde an über 40 Stellen maßgeblich beschädigt und stellenweise gänzlich zerstört.

Abbildung 102: Hochwasserschäden des Felzbaches in Innerkremis, Quelle: die.wildbach

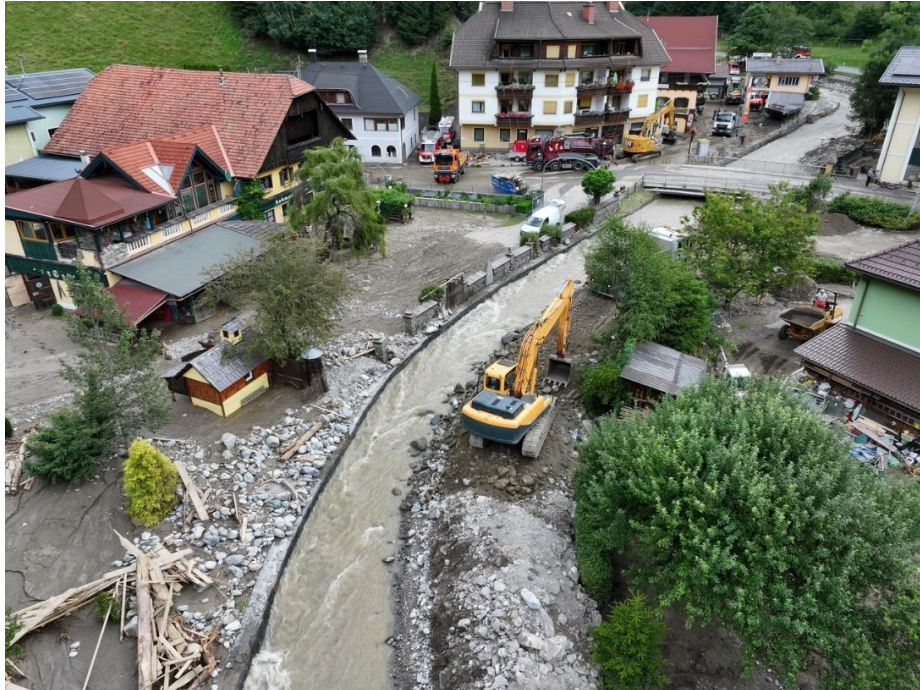
Abbildung 103: Hochwasserschäden des Feldbaches in Innerkrem. Zu sehen sind Geschiebe-, Sediment- und Totholzablagerungen im linken und rechten Vorland; Quelle: viewcopter.at

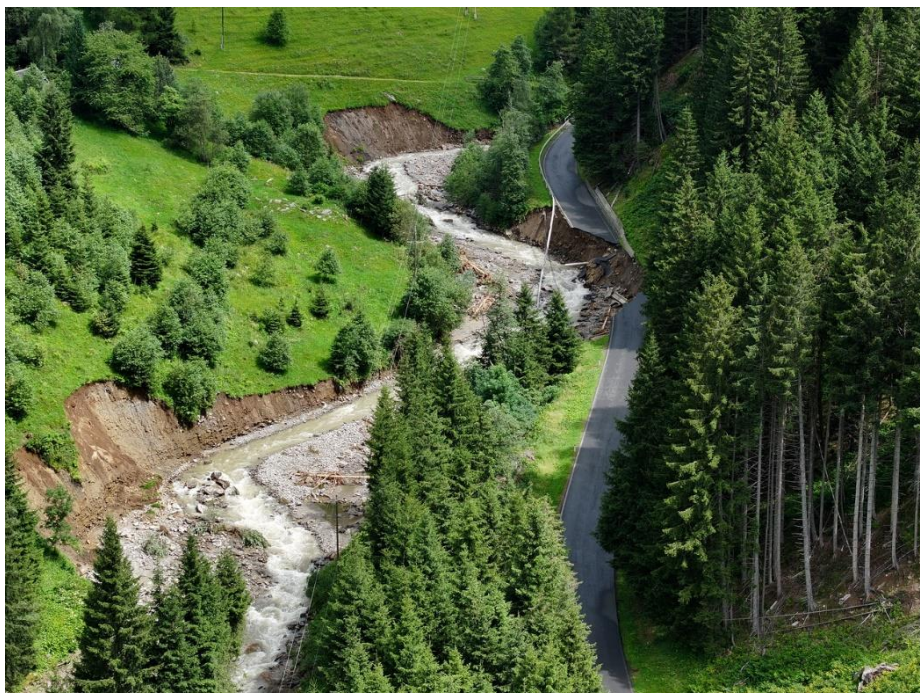
Abbildung 104: Hochwasserschäden des Feldbaches bei Innerkrem. Die L19 Innerkremser Landesstraße wurde an dieser Stelle zerstört; Quelle. viewcopter.at

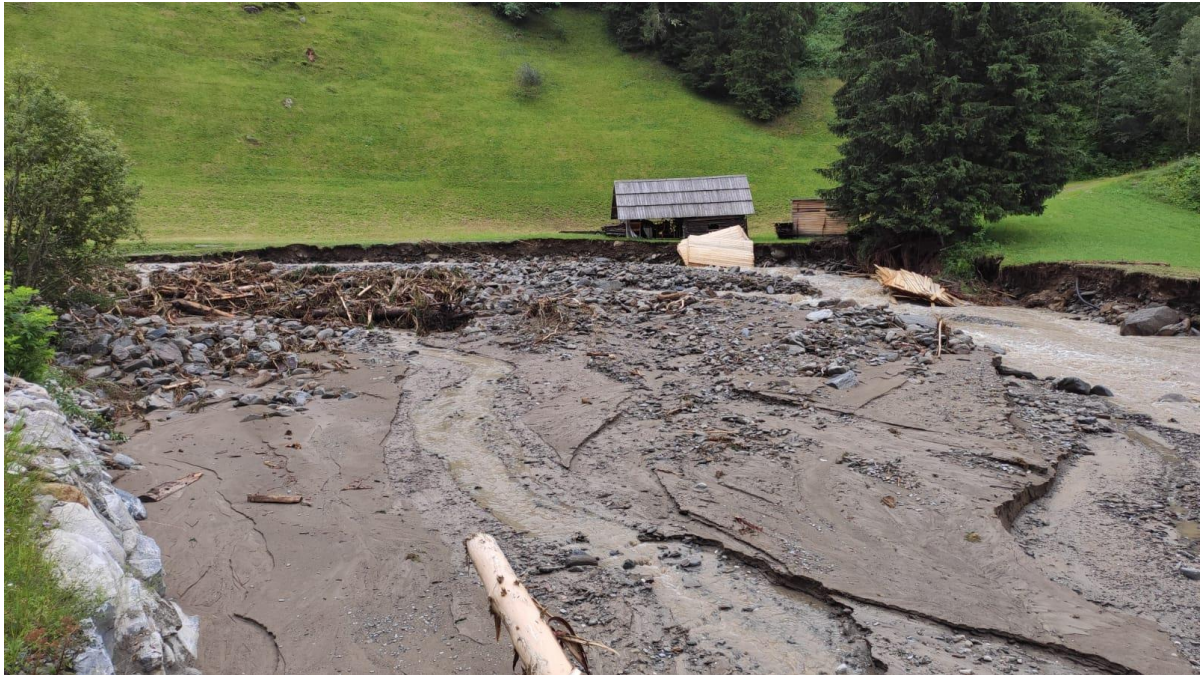
Abbildung 105: Hochwasserschäden des Feldbaches in InnerkremS (Geschiebe- und Sedimentablagerungen); Quelle: die.wildbach

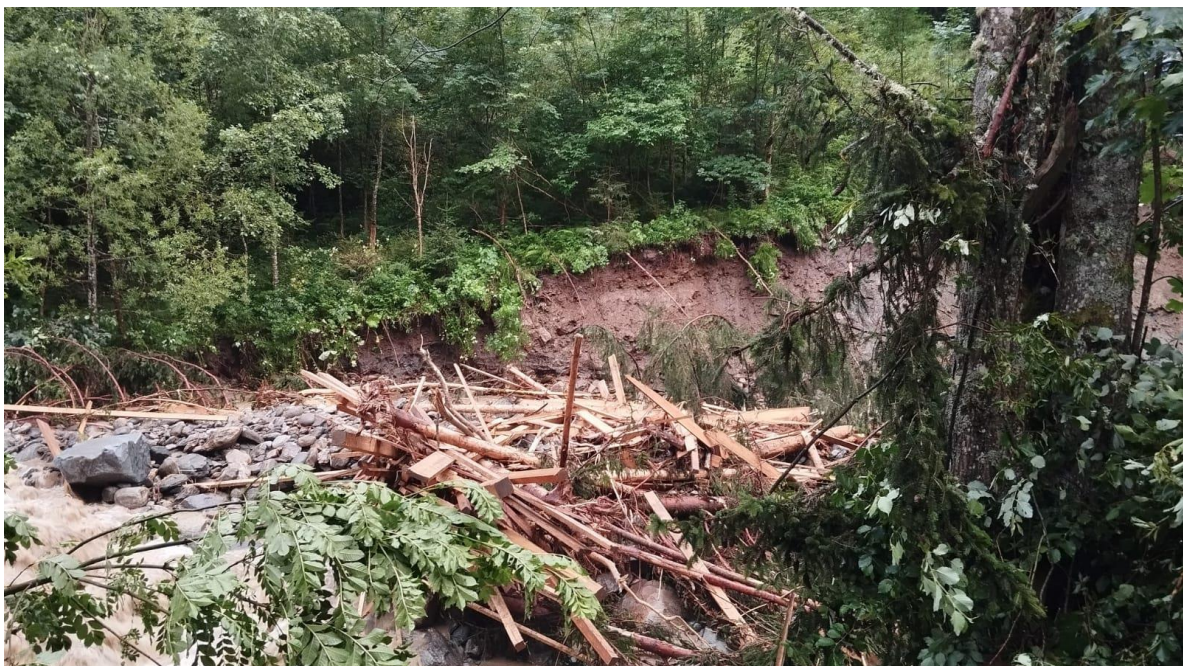
Abbildung 106: Anlandungen mit Totholz durch das Hochwasser des Feldbaches bei InnerkremS; Quelle: die.wildbach

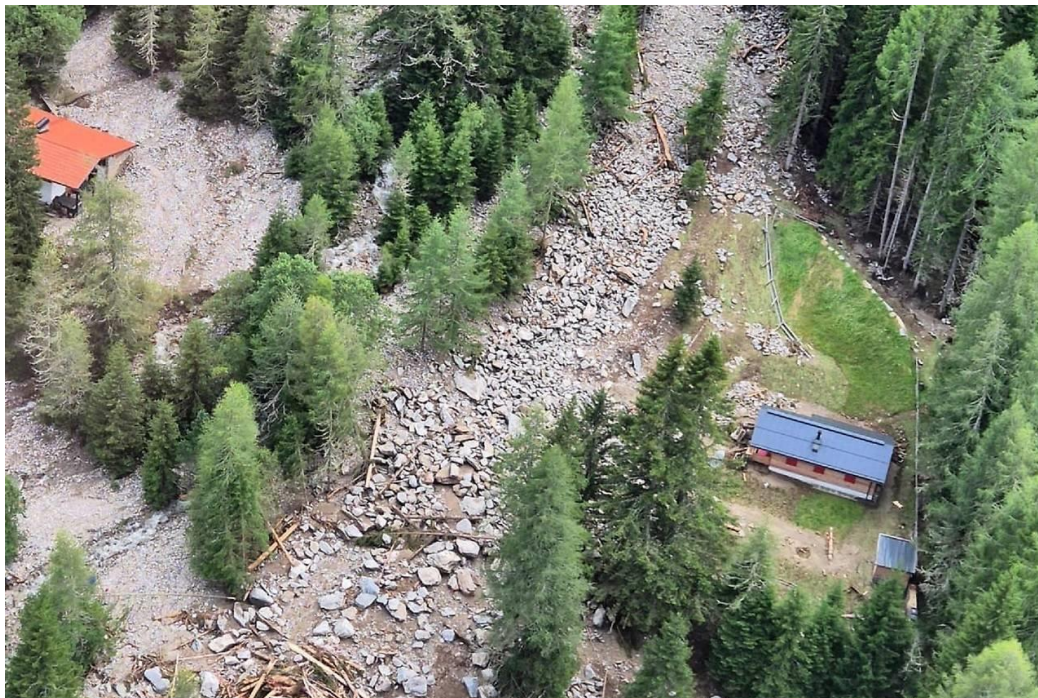
Der Murgang des Schulterbachs transportierte ca. 20.000 m³ Geschiebe bis in den Unterlauf und beschädigte mehrere Wohnhäuser und die Landesstraße. Im Mündungsbereich des

Abbildung 107: Sediment- und Steinablagerungen durch das Hochwasser des Schulterbachs; Quelle: viewcopter.at

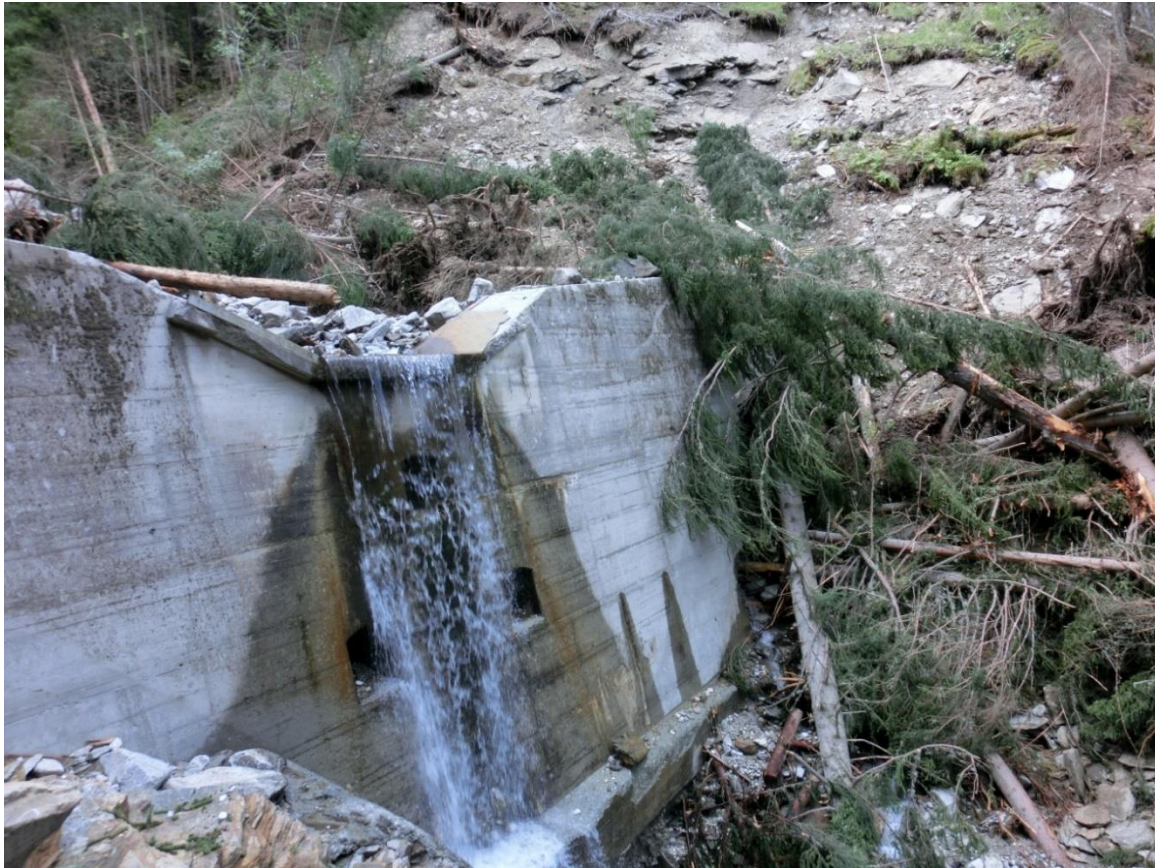
Abbildung 109: Sediment, Stein- und Totholzablagerungen an einer Geschiebesperre des Schulterbaches; Quelle: die.wildbach

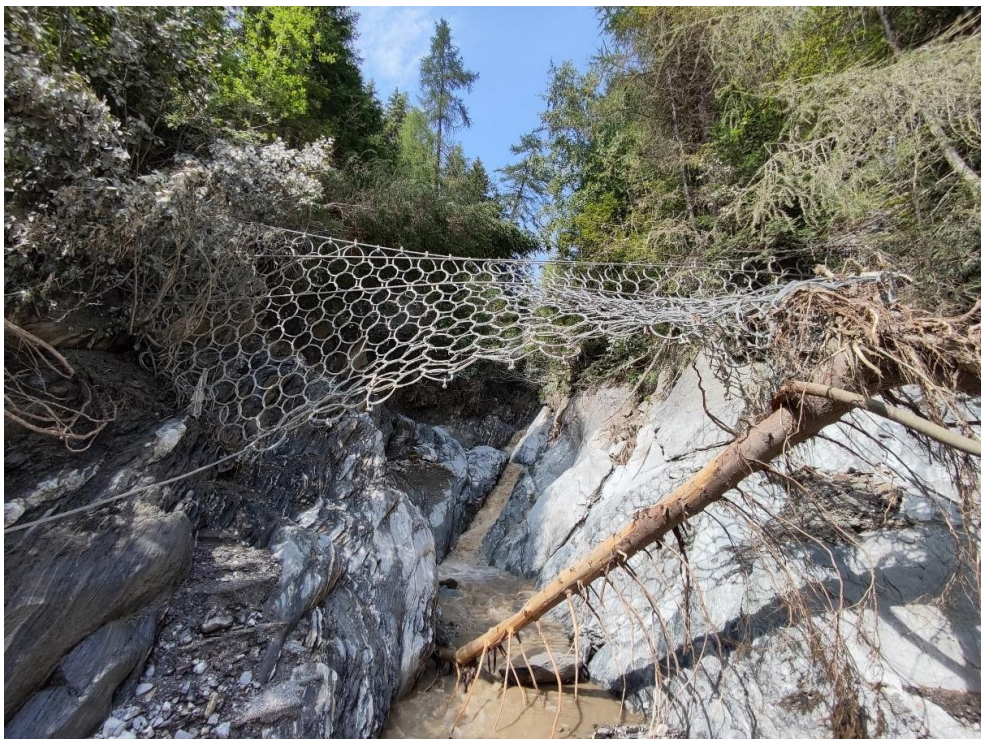
Das Profil 3 befindet sich oberhalb des Siedlungsgebietes. Der Abfluss in diesem Bereich wurde lediglich durch die darüberliegende Netzsperre beeinflusst, wobei diese im Zuge des Ereignisses teilweise nicht mehr funktionsfähig war, da das untere Tragseil gerissen ist.

Abbildung 124: hm 11,60: teilweise zerstörte Netzsperr; Quelle: die.wildbach
