# Ereignisdokumentation 2022

Für den Forsttechnischen Dienst für Wildbach- und Lawinenverbauung

# Einleitung

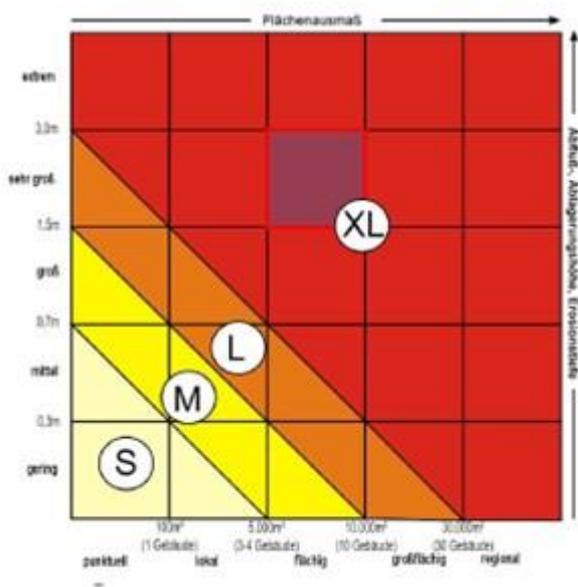
Das Ereignis vom 22.Juli 2022 am Margarethenbach wird mit der Intensitätsklasse 4 „Extrem“ klassifiziert.

Abbildung 20: Die Klassifizierung der Ereignisintensität erfolgte mit „Extrem“

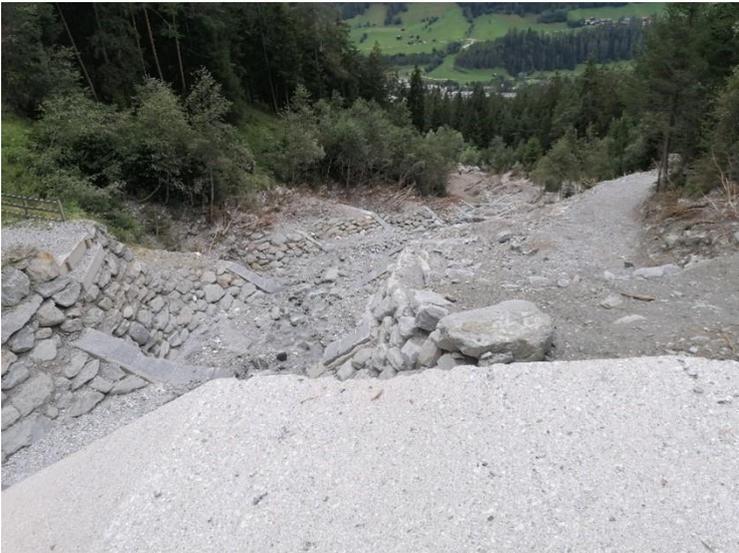
- Überflutete Fläche: 8.000 m<sup>2</sup>. Die bestehende Sperrenstaffelung wurde zum Teil beträchtlich beschädigt, es gab starke Betonabplatzungen und etliche Kronensteine wurden zerstört

- Die im Vorjahr (2021) neu errichtete Forstwegbrücke im oberen Bereich der Sperrenstaffelung wurde völlig zerstört und ist nicht mehr auffindbar
- Das Geschiebeablagerungsbecken wurde zur Gänze verfüllt und hat anschließend überbortet, zudem wurde die Balkenkonstruktion der Auslaufsperr stark beschädigt.

Abbildung 22: Sperrstaffelung bei hm 10,80 und zerstörte Forstwegbrücke nach Ereignis in blick Richtung bachabwärts

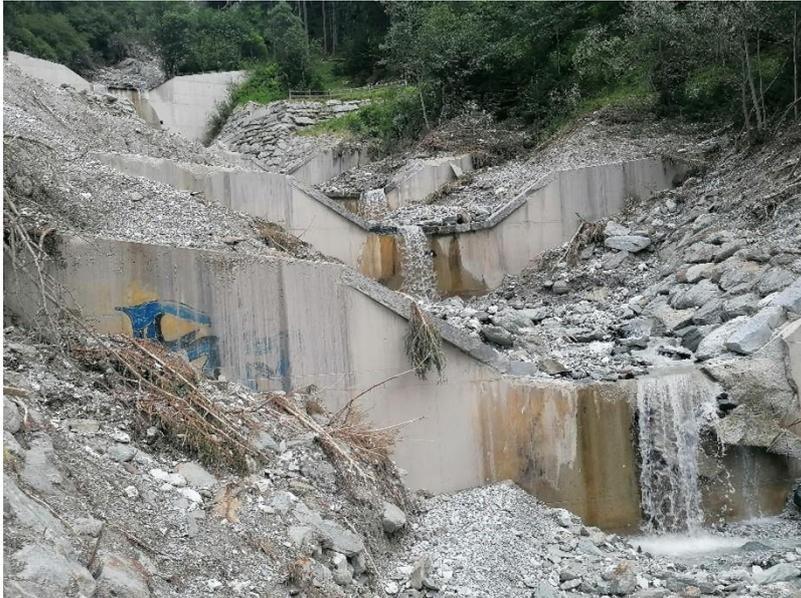
Abbildung 23: Sperrenstaffelung nach Ereignis in Blick Richtung bachaufwärts

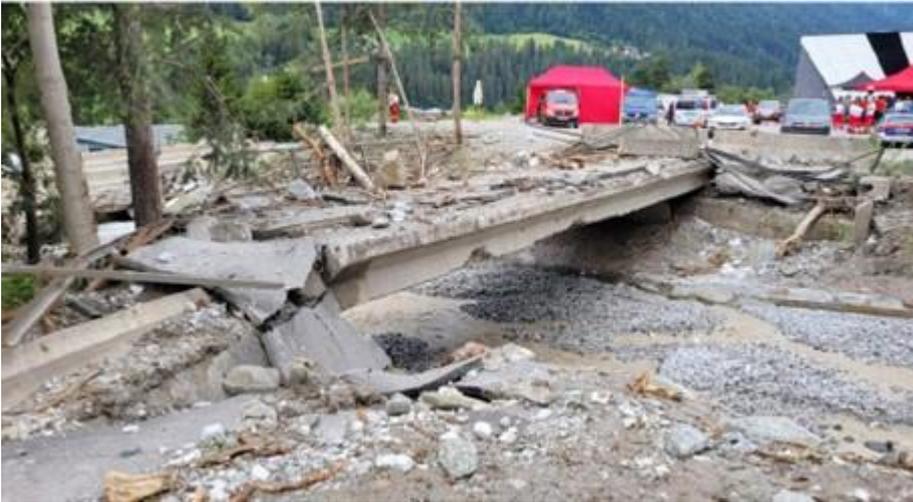
- Die Gemeindestraßenbrücke oberhalb der Landesstraßenbrücke wurde zerstört und musste abgebrochen werden
- Die Fernwärmeleitung und mehrere Stromleitungen wurden abgerissen

Abbildung 25: Zerstörte und überbordete Gemeindestraßenbrücke nach Ereignis

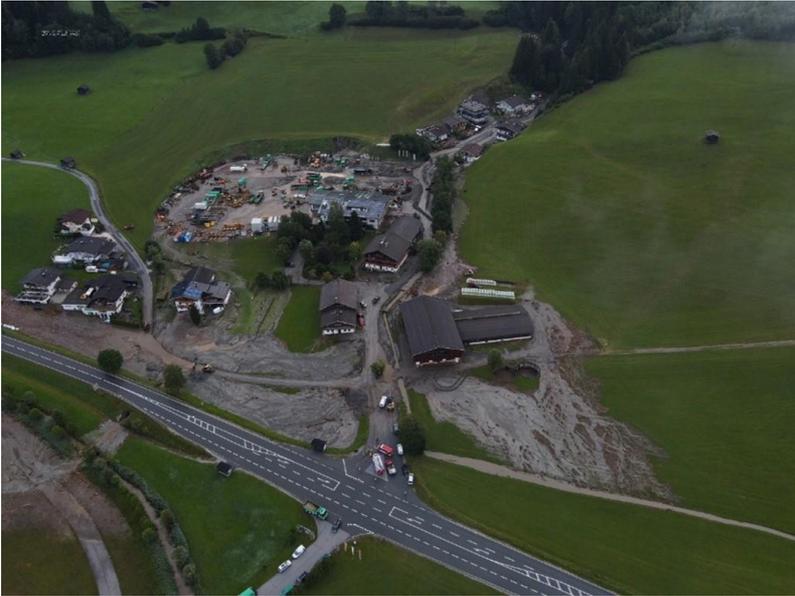
Der Murgang am Grubingerbach verursachte vor allem massive Schäden an den Wohngebäuden direkte am Grabenausgang (12 Wohngebäude) durch: Ablagerung von Murmaterial innerhalb und außerhalb der Gebäude, stoßartige Belastung der Außenwände durch den Anprall, Anprall von Einzelkomponenten (Block, Stamm), Abrasion an der Gebäudehülle und Eindringen von Schlamm und Wasser in EG und Keller. Die Gebäude am unteren Schwemmkegel waren vorwiegend durch ein Eindringen von Schlamm und Wasser durch den Rückstau an der Bundesstraße betroffen. 1 Mühle am Grabenausgang wurde komplett zerstört. Außerdem wurde die Gemeindestraße beschädigt.

Abbildung 34: Luftaufnahme vom vermuten Bereich des Grubingerbaches

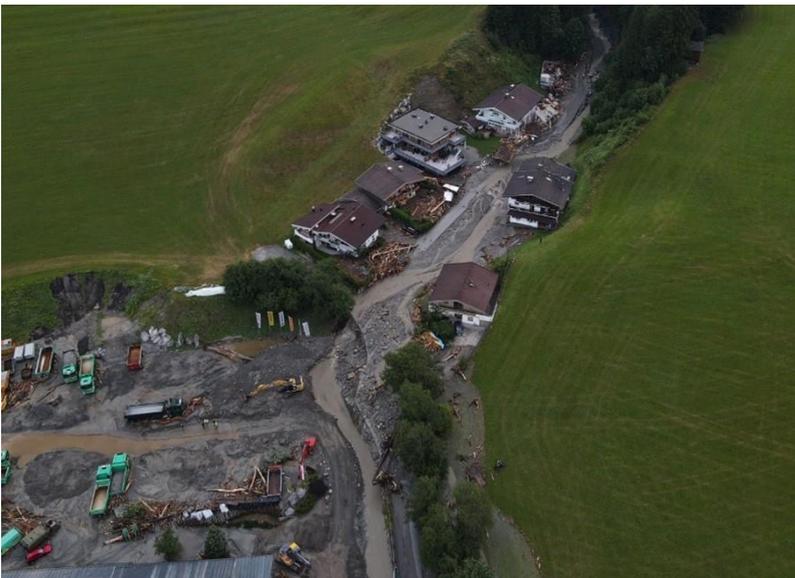
Abbildung 35: Luftaufnahme der stark betroffenen Objekte im Bereich des Grabenausganges.

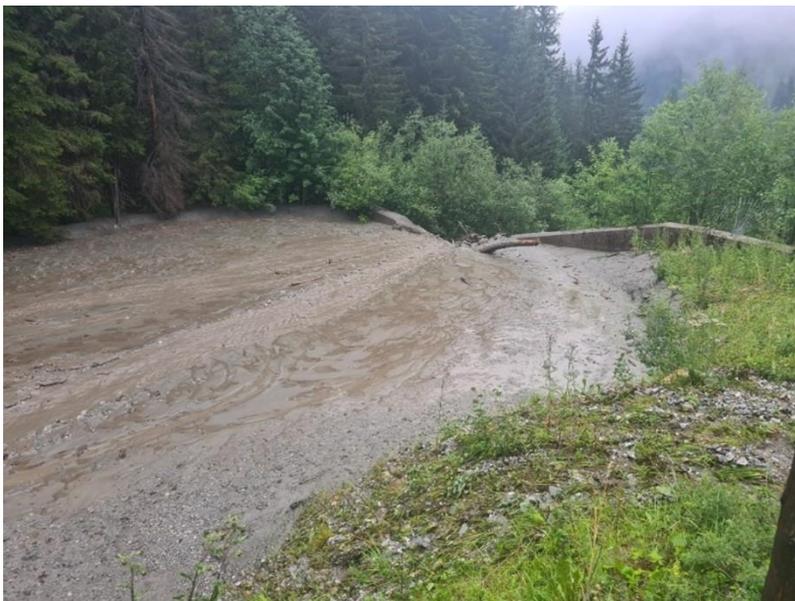
Abbildung 45: Sortierwerk voll gefüllt

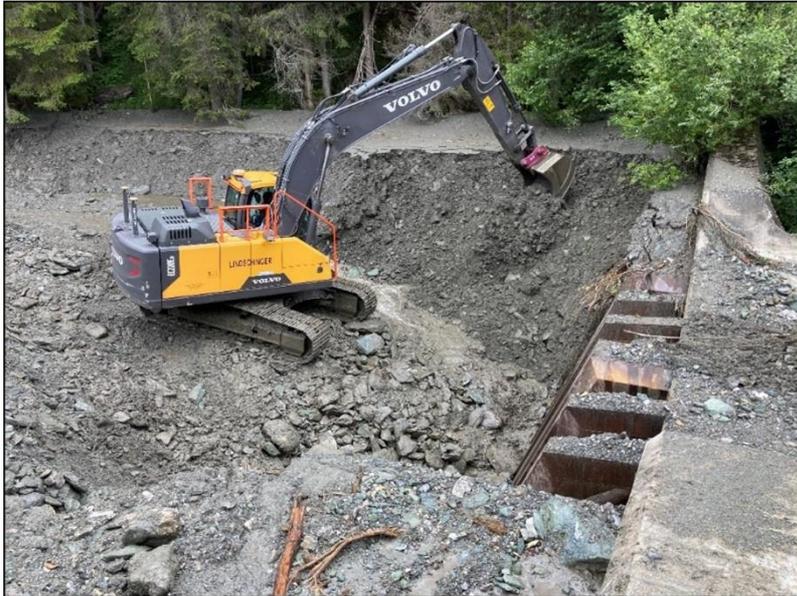
Abbildung 46: Filterbauwerk – Räumung Filterteil

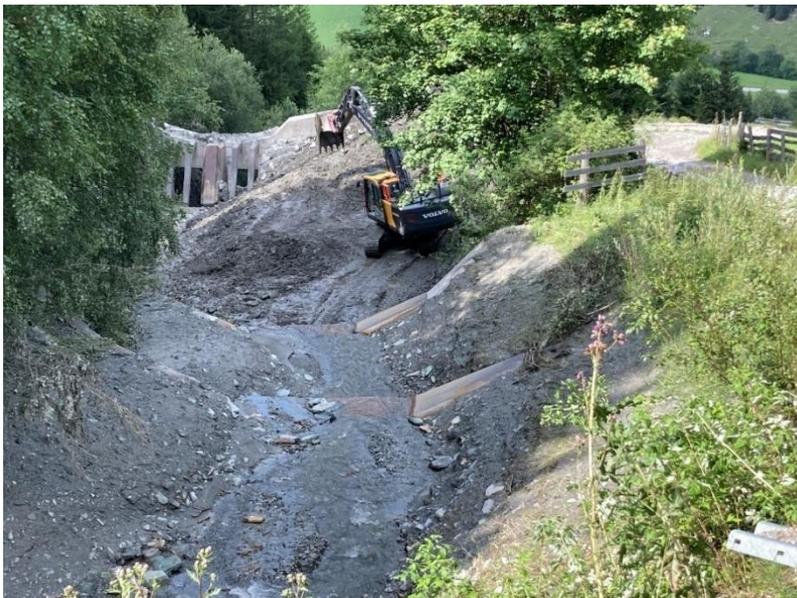
Abbildung 47: Kurvenüberhöhung zwischen Murbrecher und Filterbauwerk – mit Konsolidierungswerken gesichert.

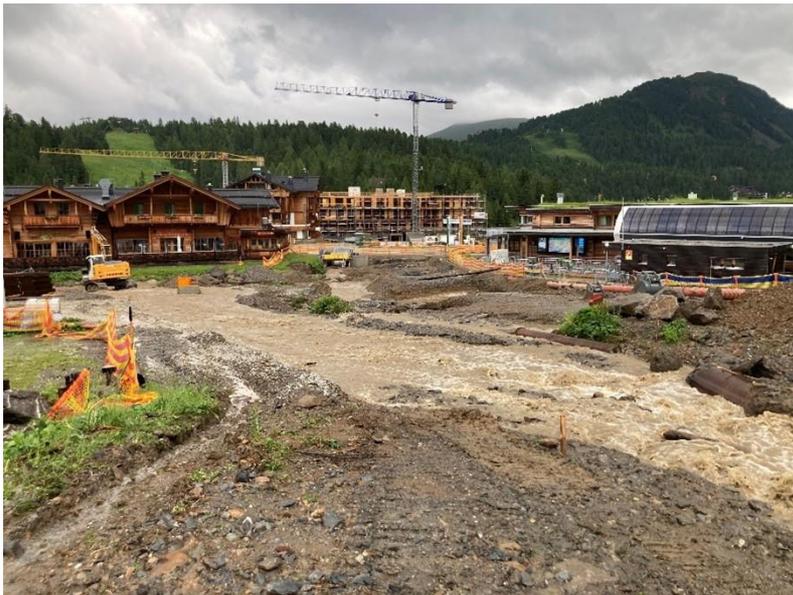
Abbildung 53: Kornockbach – Hochwasserbeaufschlagung des im Bau befindlichen Verbauungsprojektes der Wildbach- und Lawinenverbauung

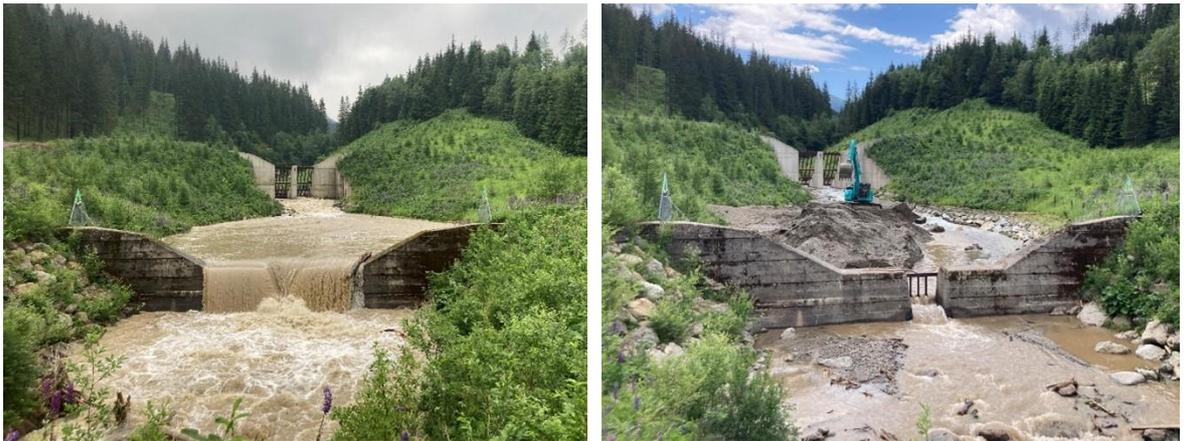
Abbildung 55: Geißbeckbach während des Ereignisses und bei den Räumungsarbeiten der Geschiebeanlandungen

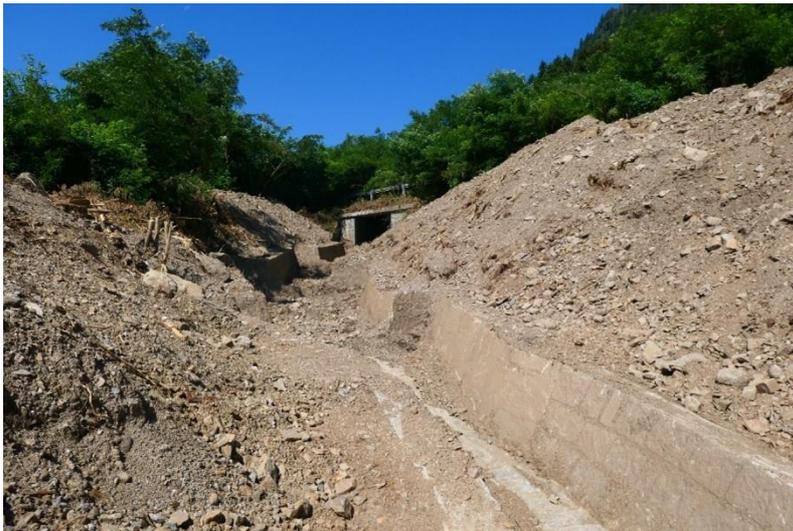
Abbildung 61: Geräumte Unterlaufverbauung

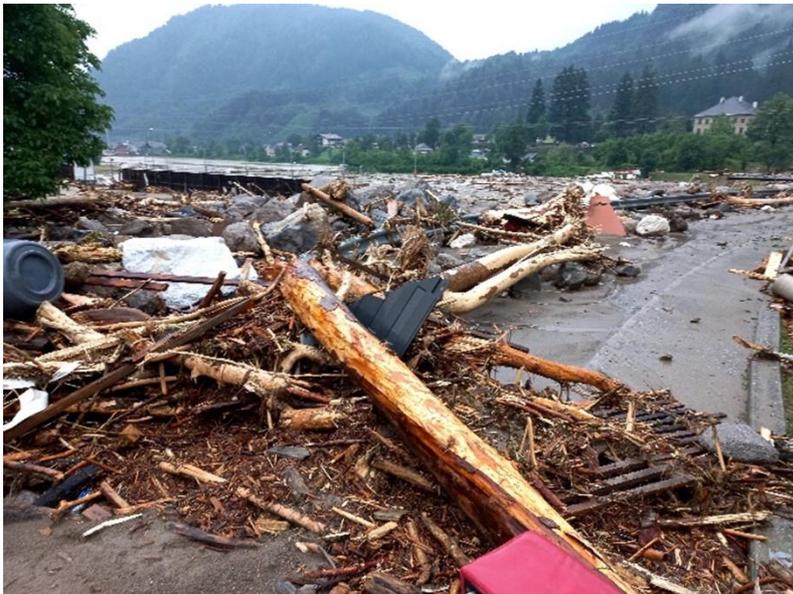
Abbildung 64: hm2,0; Geschiebeablagerung im Bereich der Unterlaufkünette – im Hintergrund Sportplatz und Vorflut (Blickrichtung bachabwärts)

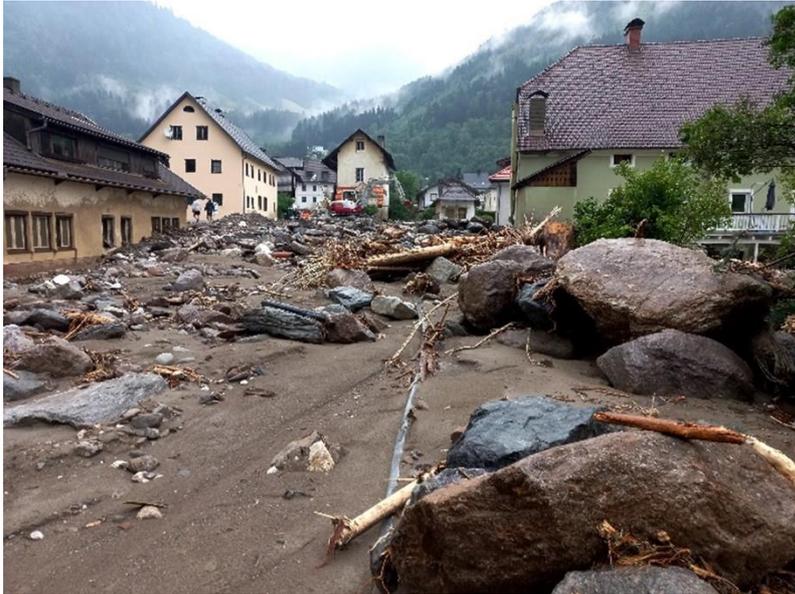
sowie den Anlandungen aufgrund des geringen Gefälles wurde schließlich die Landesstraßenbrücke bei hm 2,7 verlegt. Die groben Blöcke führten schließlich zu einer Verklauung der Katholnigbrücke bei hm 6,0 mit einem Rückstau mit Ausbruch des Gerinnes bis hm 7,0. Der Großteil des Abflusses erfolgte dabei rechtsufrig über die Pöllingerstraße. Linksufrig wirkte das Ortsstraßennetz als Abflusslinie, sodass Überflutungen bis zur südöstlichen Orts-einfahrt erfolgten.

Abbildung 65: hm 2,0; Geschiebeablagerungen im Bereich der Unterlaufkünette – im Hintergrund Landesstraßenbrücke (Blickrichtung bachaufwärts)

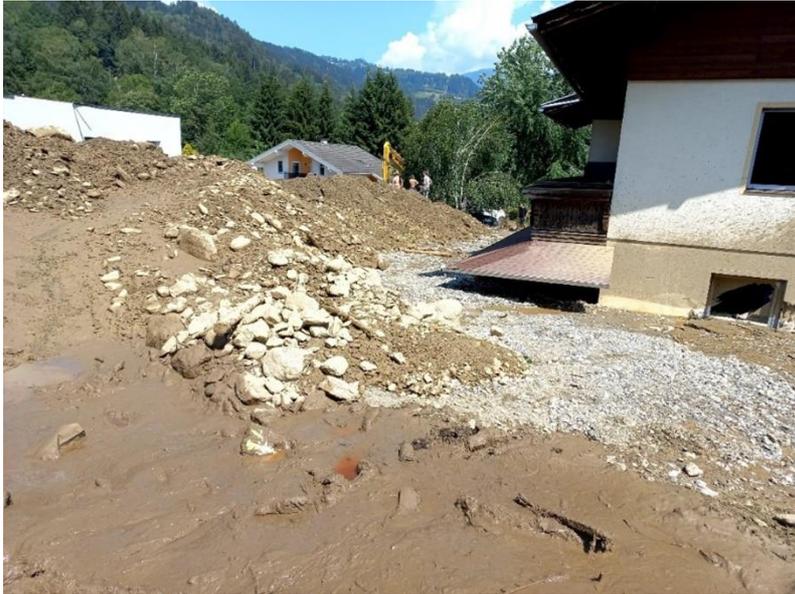
Durch die Verlagerung des Gerinnes und das Ausuferen links und rechts der Künette wurden 5 Gebäude beschädigt, weiter 9 wurden durch den Rückstau des Afritzer Baches beschädigt. Während des Ereignisses kam es zu massiven Tiefenerosionen oberhalb der Buchholzer-Straßenbrücke und zum Überströmen der Straße. Kurz nach der Brücke wurde die linksufrige Uferverbauung unterspült und zerstört.

Abbildung 72: Die Ablagerungshöhen des Murmaterials betragen teils >1,5 m

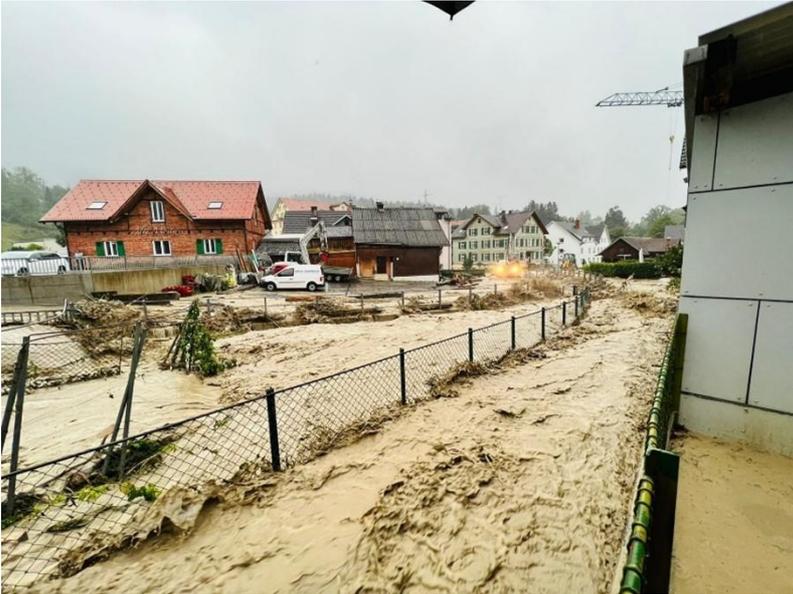
Abbildung 86: Überflutungen am St. Wendelinsbach in Kennelbach

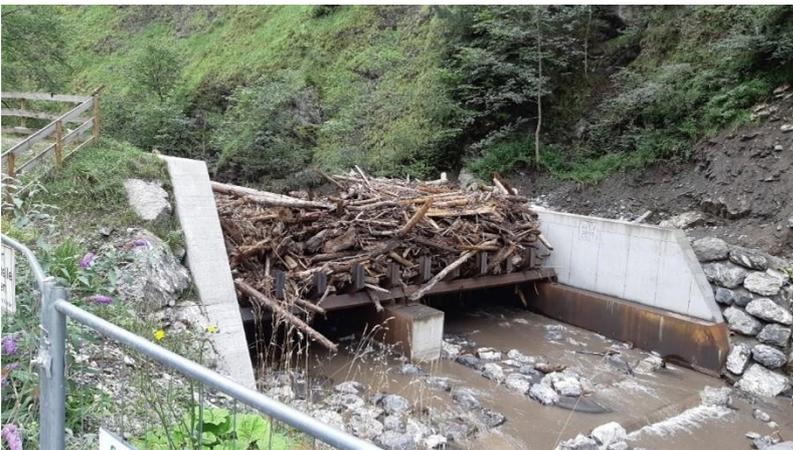
<b>Einzugs-/Rutschgebiet</b>	<b>Gemeinde</b>	<b>Bemerkung</b>
<b>Finsternaubach</b>	Hohenems	beide Geschiebeauffangbecken verfüllt
<b>Frödisch</b>	Röthis, Sulz, Zwischenwasser	Wildholzrechen mit ca. 400 m <sup>3</sup> Holz verfüllt. Ein Bachaustritt im Bereich Engelbrücke mit großen Schäden im Siedlungsbereich wird dadurch verhindert.
<b>Fuchstobel</b>	Bregenz	Verklausung der Verrohrung bei LKH, Abfluss über die Straße.
<b>Gschwendbach</b>	Alberschwende	Ausuferungen im Bereich Gschwend
<b>Gsohlbach</b>	Hohenems	Geschiebeauffangbecken mit Geschiebe und Wildholz verfüllt.
<b>Haselstauderbach</b>	Dornbirn	einige Rutschungen im Bereich von Gebäuden
<b>Hoferbach</b>	Alberschwende	Die Geschiebeauffangräume wurden verfüllt
<b>IP Haselstauderwald</b>	Dornbirn	einige Rutschungen im Bereich von Gebäuden
<b>Ippachbach</b>	Wolfurt	Geschiebeauffangbecken mit Geschiebe und Wildholz verfüllt.
<b>Känzelefelsen</b>	Kennelbach	Zahlreiche Rutschungen entlang der Forststraße. Zerstörung der Forststraße und des Steinschlagnetzes auf ca. 100 m

Abbildung 87: Wildholzrechen in der Frödisch
