Ereignisdokumentation 2021

für den Forsttechnischen Dienst für Wildbach- und Lawinerverbauung

Bundesministerium für Landwirtschaft, Regionen und Tourismus

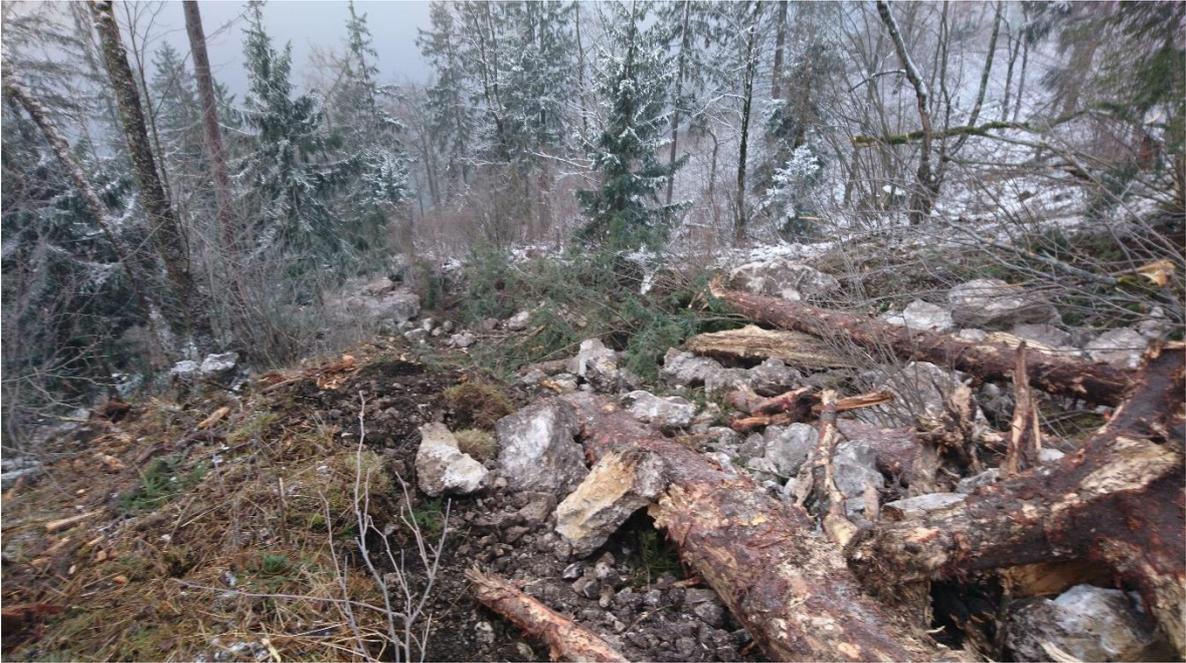
Abbildung 28: Geworfene Bäume entlang der Steinschlag-Trajektorien

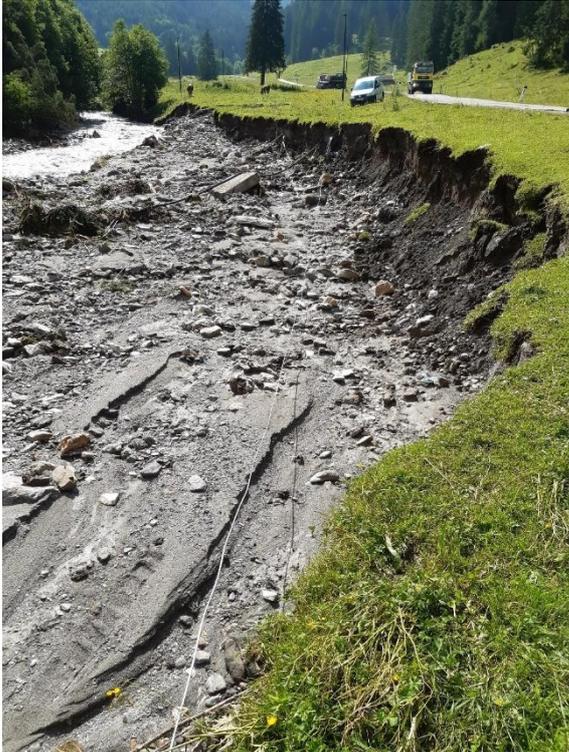
- Massive Seitenerosionen entlang der ungesicherten Bachstrecke
- Überbordungen im Bereich des Schwemmkegelhalses
- Massive Erosionsschäden im Unterlaufbereich
- Akute Gefährdung von zwei Brücken durch unter- bzw. hinterspülte Brückenwiderlager
- Akute Gefährdung einer Hotelanlage, zweier Wohnhäuser, eines landwirtschaftlichen Anwesens und eines Campingplatzes

Abbildung 37: Massive Seitenerosion entlang der ungesicherten Bachstrecke

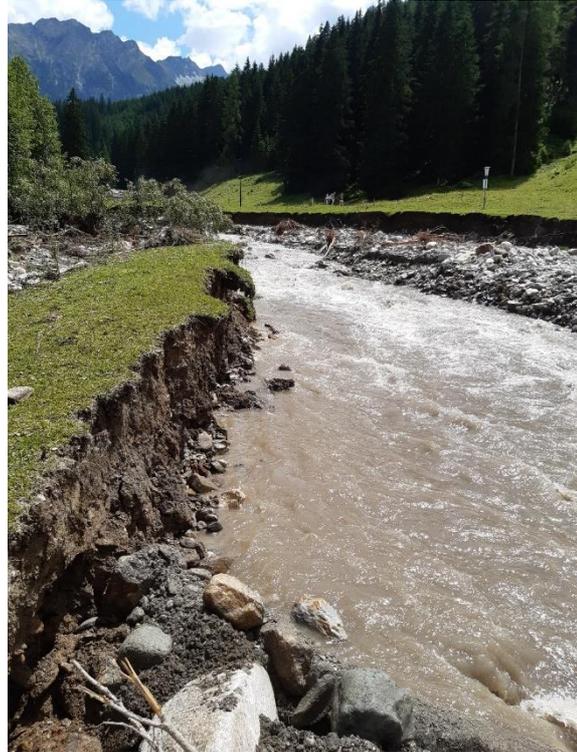
Abbildung 38: Massive Seitenerosion entlang der ungesicherten Bachstrecke

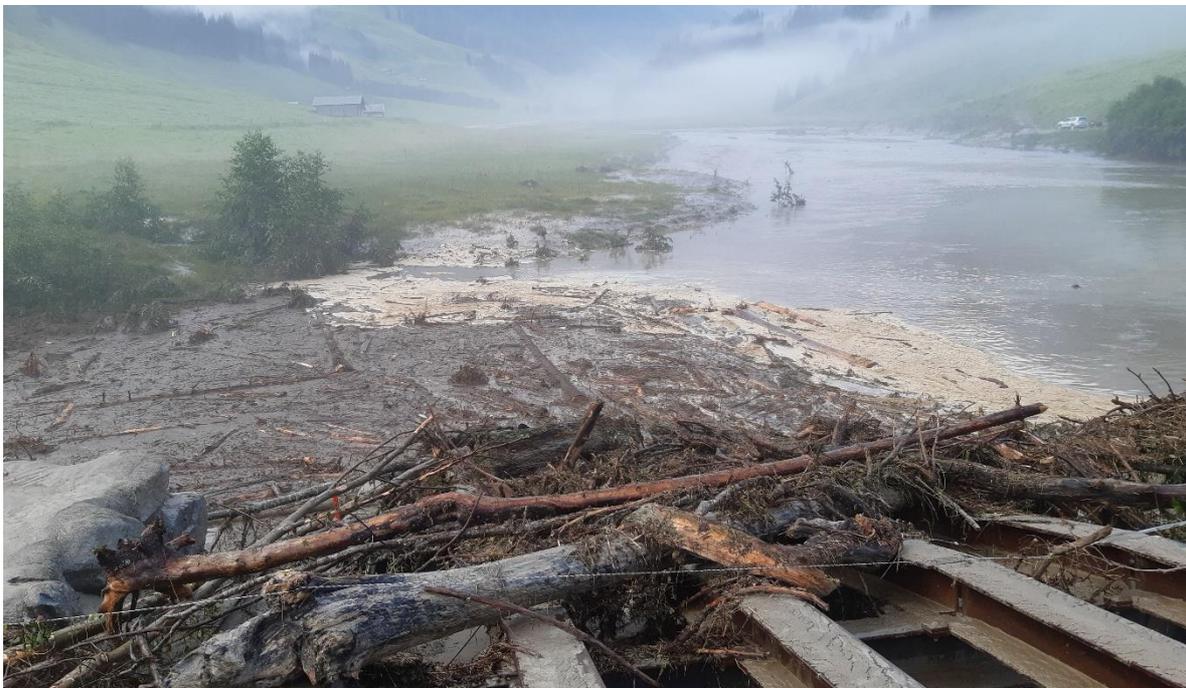
Abbildung 39: Blick in den Retentionsraum bei sinkendem Wasserstand

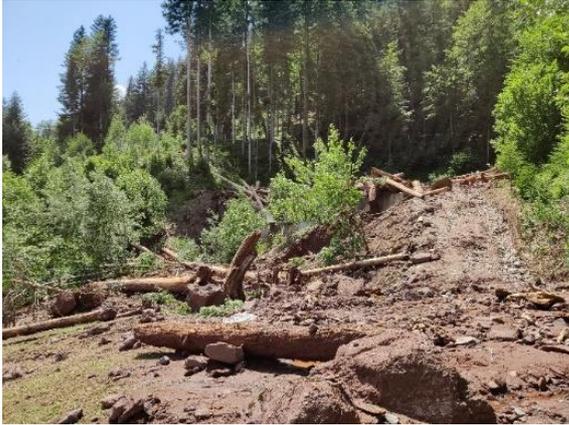
Abbildung 50: Foto 1 - Überströmte Sperre, freigelegter linker Flügel

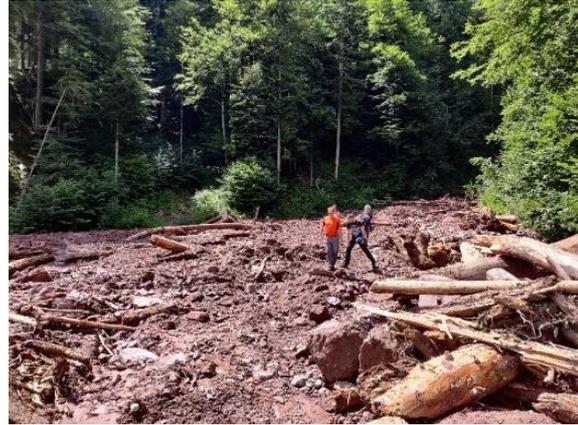
Abbildung 51: Foto 2 - Verlandeter Stauraum, Vorsperre komplett bedeckt

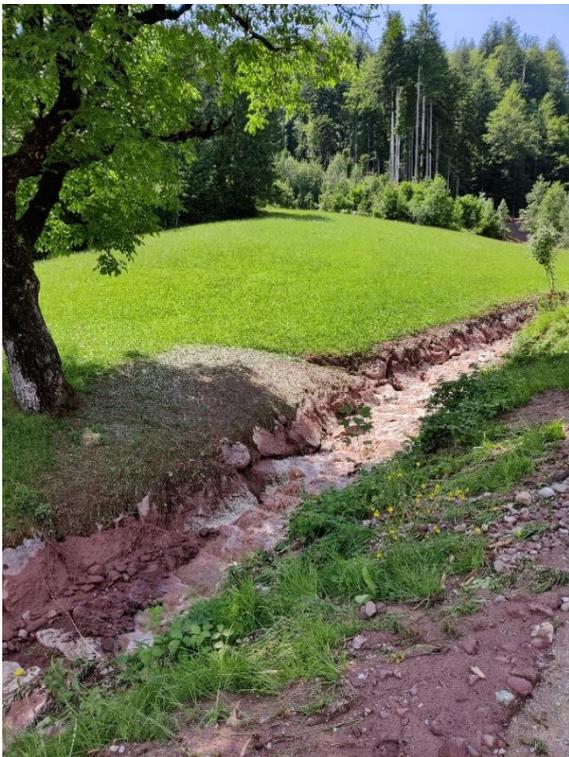
Abbildung 52: Foto 3 - Kurvenüberhöhung

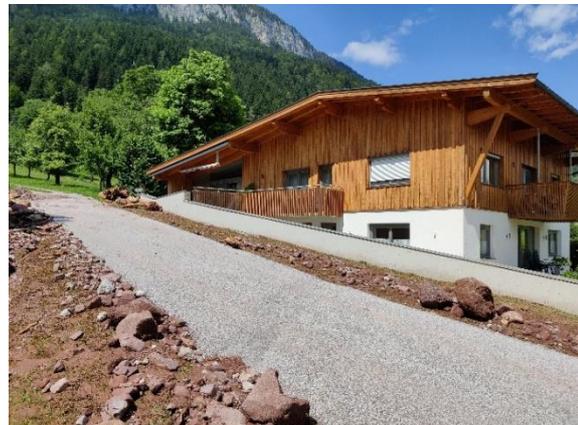
Abbildung 53: Foto 4 - Leitmauer erfüllt Ablenkung

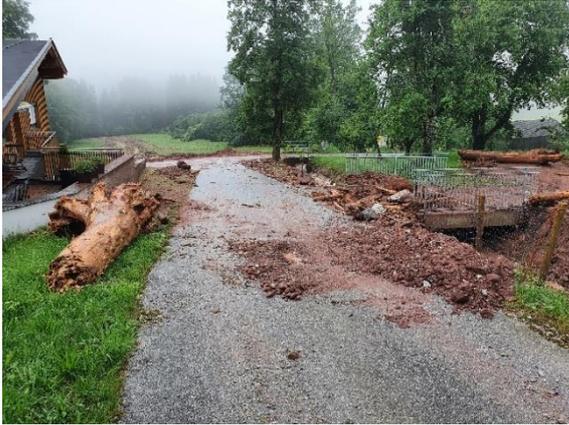
Abbildung 54: Foto 5 - Verklauerte Brücke

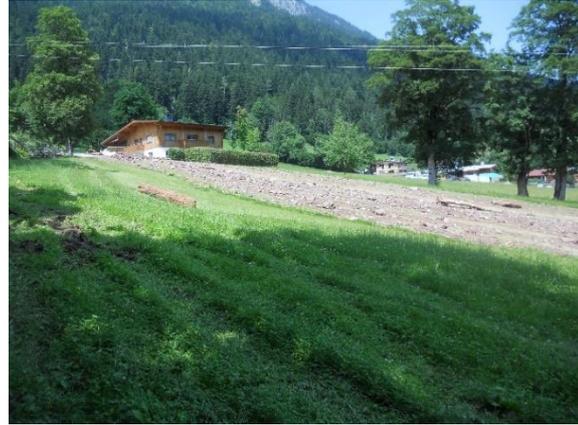
Abbildung 55: Foto 6 - Ablagerungen im Bereich der Wiesen

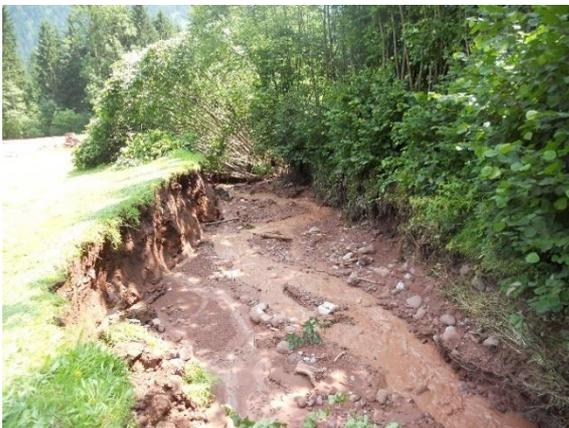
Abbildung 56: Foto 7 - Erosion mit Tiefen bis zu 3 m und Breiten bis zu 15 m

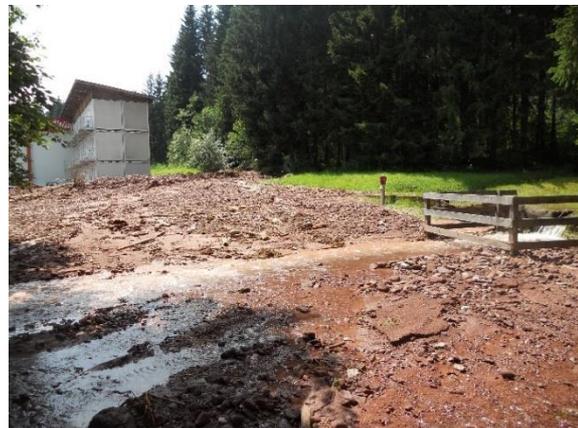
Abbildung 57: Foto 8 - Ablagerungen im Gewerbegebiet

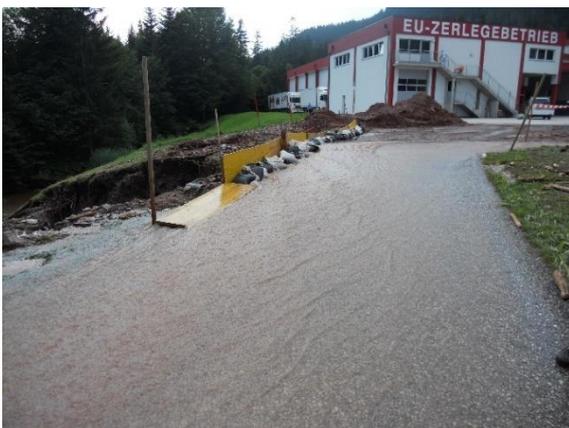
Abbildung 58: Foto 9 - Ableitung der Wässer über die Straße

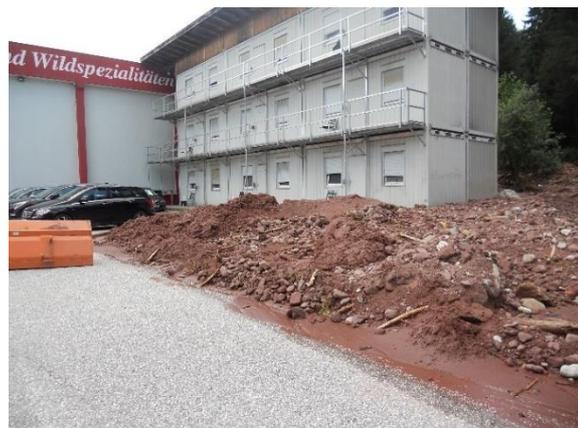
Abbildung 59: Foto 10 - Ablagerungen bis zu 1,5 m im Bereich der Gewerbezone

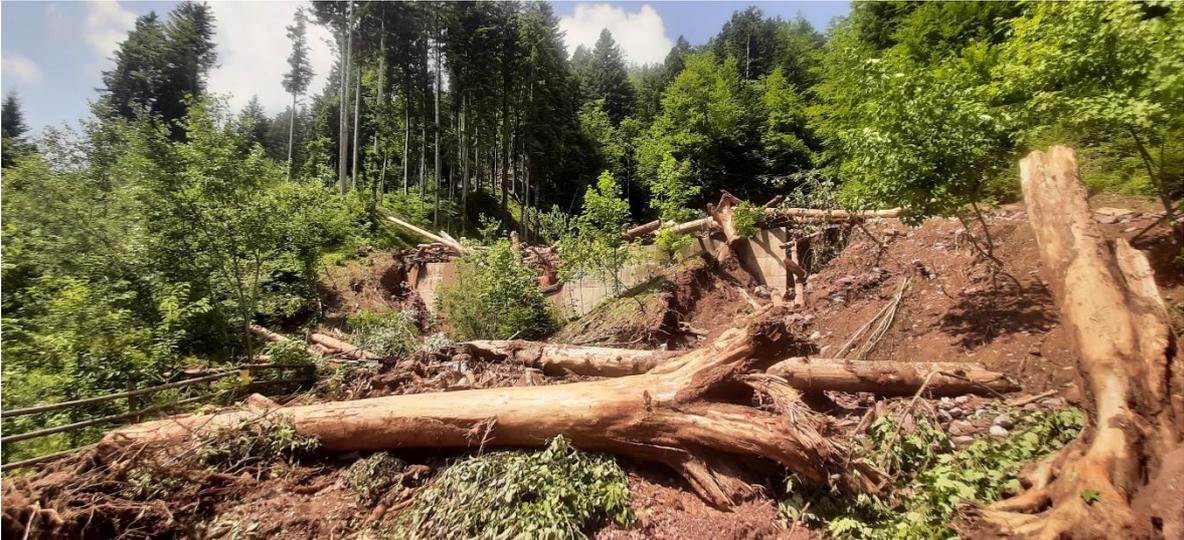
Abbildung 60: Ablagerungen des Murganges im Bereich des linksufrigen Flügels

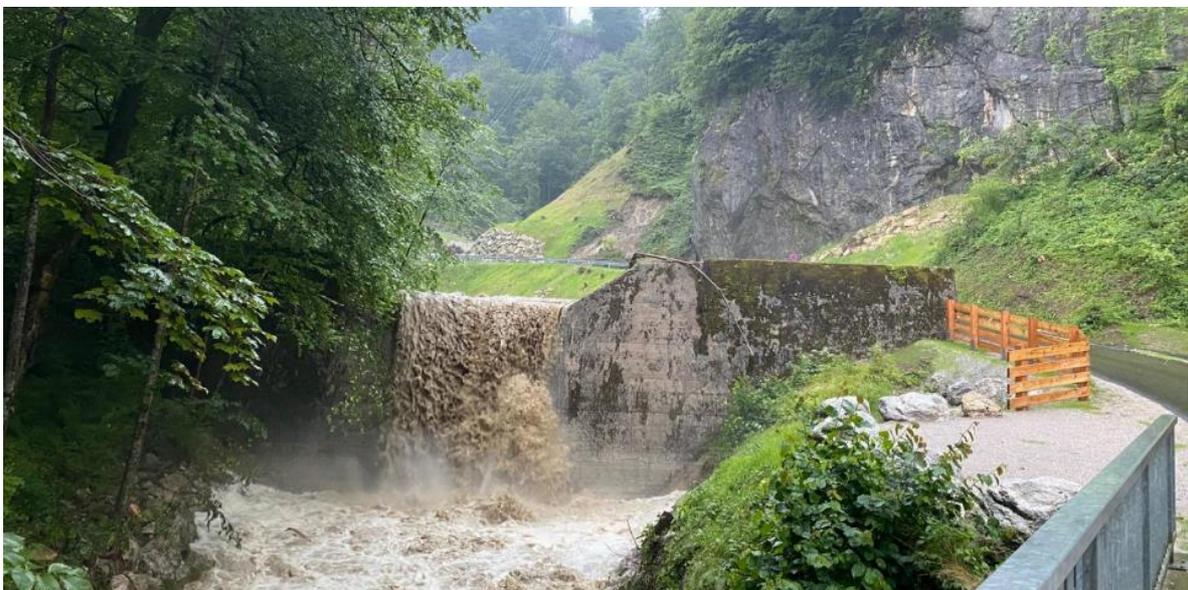
Abbildung 78: Kotbach hm 8,3 - Sortierwerk (Schlitzaufsatz auf einer Konsolidierungssperre). JAP 1982. Bauwerk zeigte beim Hochwasserereignis volle Wirksamkeit. Durch die Sperre konnte vor dem Stadtgebiet Schadgeschiebe retentiert werden.

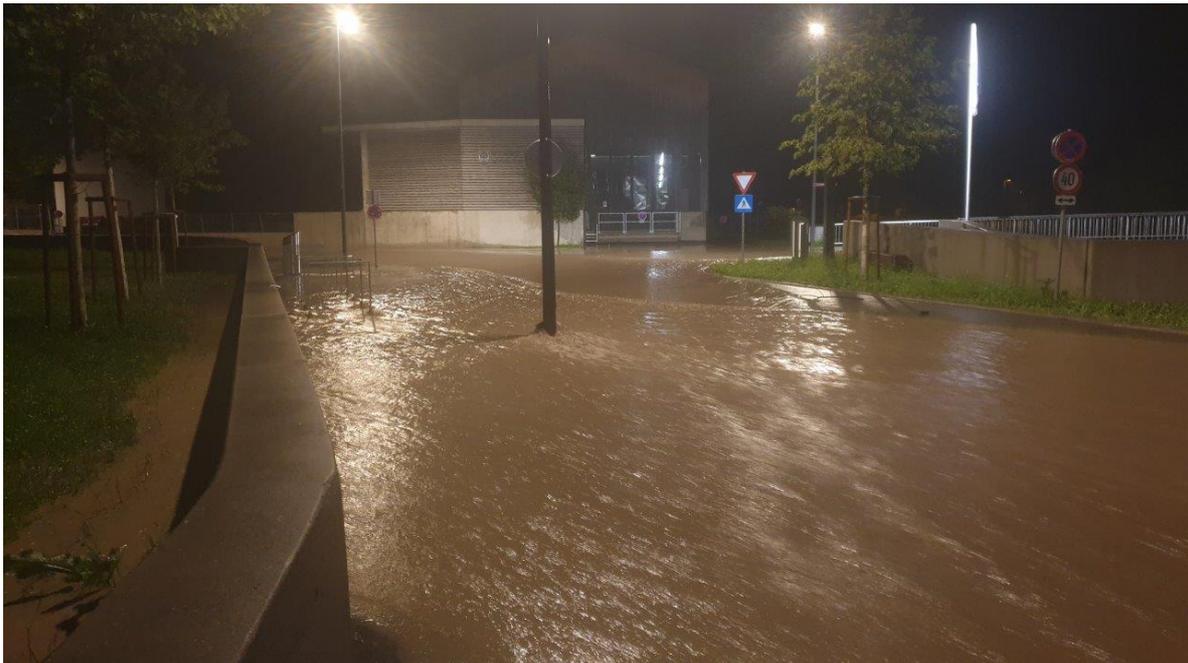
Abbildung 92: Aufnahme während des Ereignisses: Kreuzung Achstrasse - Vordere Achmühlstrasse

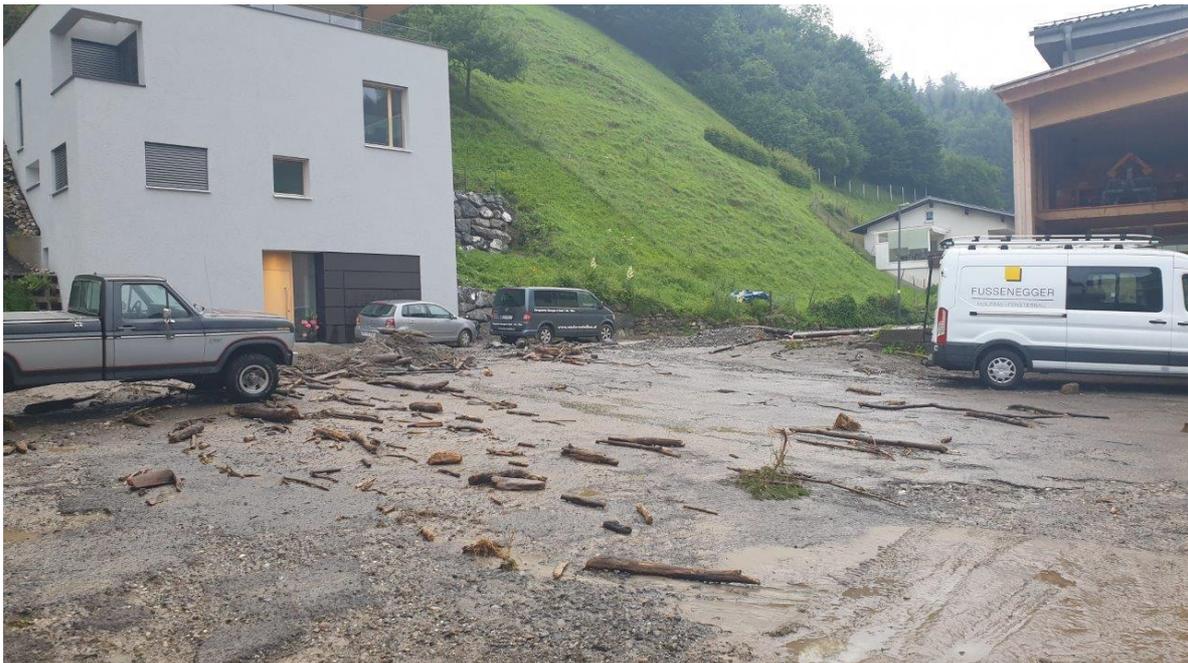
Abbildung 93: Aufnahme nach dem Ereignis. Blick von Parkplatz der Fa. Fussenegger zur Gechelbachstraße 5g

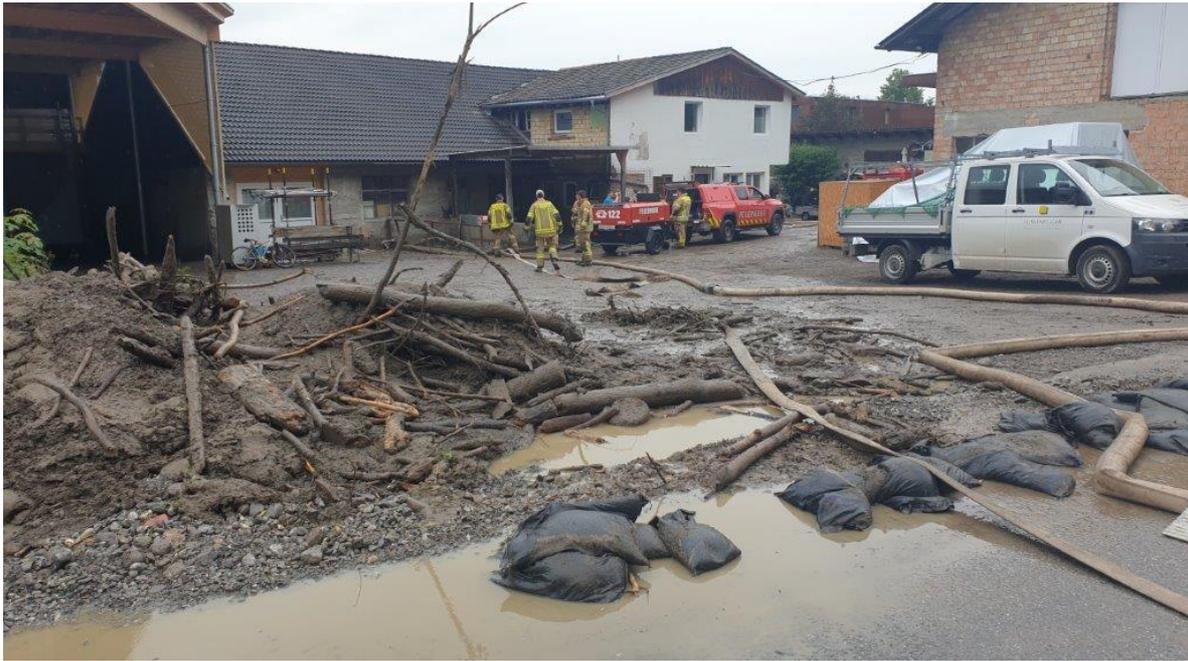
Abbildung 94: Aufnahme nach dem Ereignis. Areal der Fa. Fussenegger

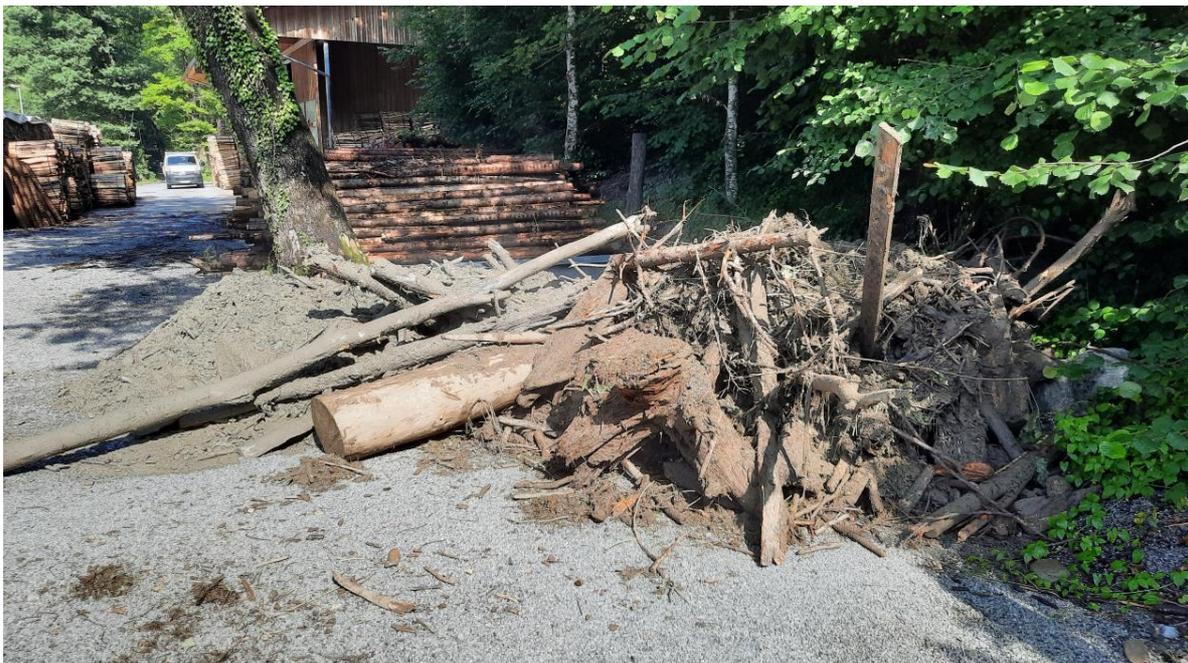
Abbildung 95: Aufnahme nach dem Ereignis. Ausgehobene Verkläusung an der Brücke "In der Enz"

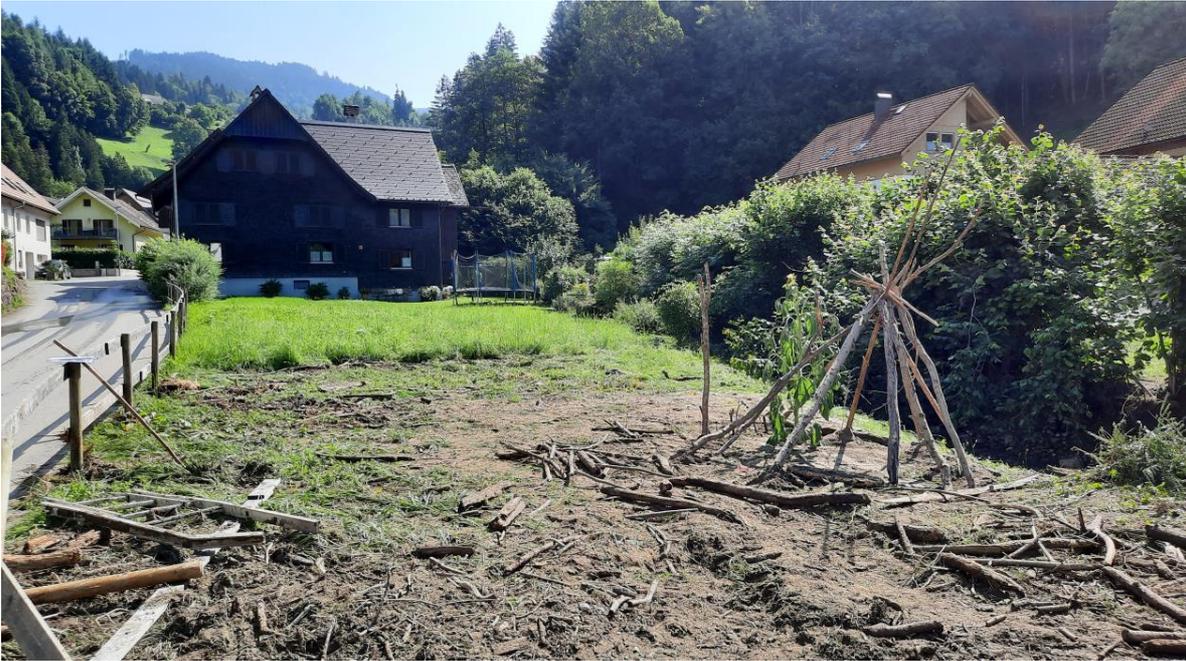
Abbildung 96: Aufnahme nach dem Ereignis. Wiese bei Brücke "In der Enz"
